# RAPPORT D'ENQUÊTE

## Incident grave

survenu le 27 juin 2016  
à Marseille-Provence (13)

Quasi-collision en vol entre  
l'Airbus A319 immatriculé **F-GRHX**  
exploité par **Air France**  
et l'Airbus Helicopters AS532  
immatriculé **F-ZWBS**

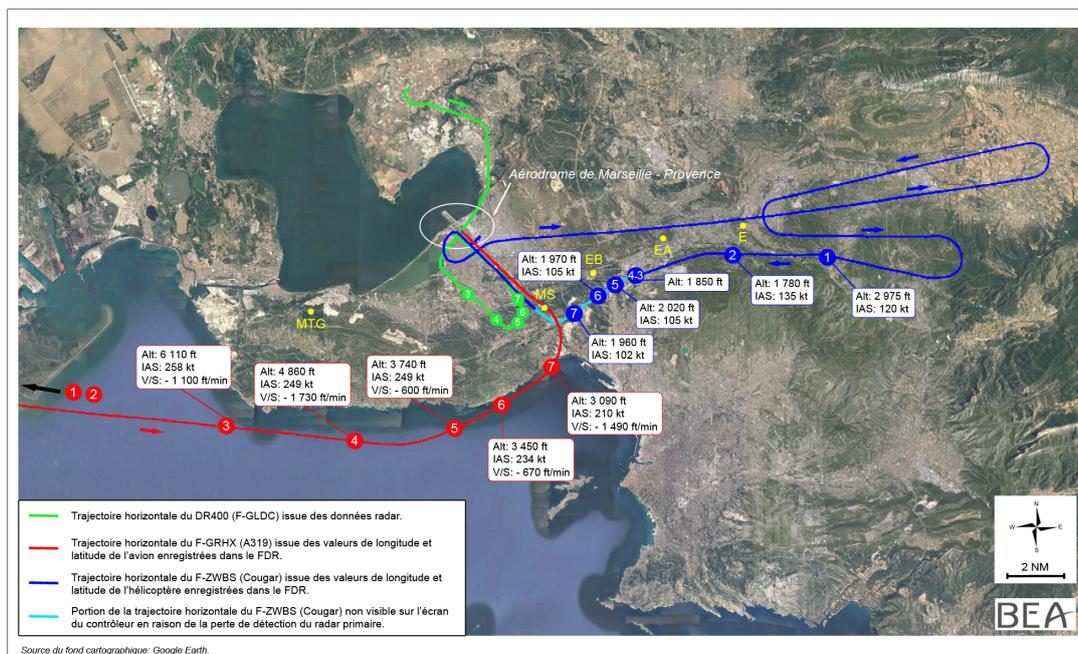
À 15 h 52 min 54 s (point ③), le contrôleur Approche autorise l'équipage de l'A319, s'il est en vue du trafic précédent, à effectuer une approche à vue main gauche pour la piste 31R puis l'autorise à descendre vers 4 000 ft QNH. L'équipage collationne ce message.

Entre 15 h 52 min 56 s et 15 h 53 min 50 s, l'équipage du Cougar se met en vol stationnaire (points ③ et ④). À 15 h 53 min 11 s, le contact radar sur l'hélicoptère n'apparaît plus sur la visualisation du contrôleur. Il est à 1 850 ft<sup>(6)</sup>. Ces informations de position et d'altitude ne sont pas transmises au contrôleur Tour par l'équipage.

À 15 h 53 min 37 s, le contrôleur Tour annonce à l'équipage du Cougar qu'il n'a plus de contact radar sur lui. L'équipage répond qu'il est au point EA (il est en réalité à 1.7 NM dans le 214° du point EA).

À 15 h 53 min 54 s (point ④), le contrôleur Approche autorise l'équipage de l'A319 à descendre à 2 500 ft QNH et à virer en étape de base quand il veut, puis lui demande de contacter le contrôleur Tour.

À 15 h 54 min 42 s (point ⑤), l'équipage de l'A319 contacte le contrôleur Tour et s'annonce en étape de base main gauche pour la piste 31R, « toujours visuel sur précédent » (le vol Lufthansa). Le contrôleur Tour ne répond pas, fournit l'autorisation d'atterrissage à l'équipage du vol Lufthansa qui arrive en courte finale puis demande à l'équipage du Cougar s'il a le contact visuel sur un DR400 qui arrive en finale sur la piste parallèle.

À 15 h 55 min 08 s (point ⑥), l'équipage du Cougar répond qu'il ne voit pas encore le DR400 et qu'il arrive au point MS. Il est en réalité à 2 NM dans le 77° du point MS à 1 970 ft. Le contrôleur Tour, pensant que le Cougar arrive au point MS et donc sur l'axe de la piste 31R, demande à l'équipage de faire une « petite baïonnette à gauche » pour la piste 31L<sup>(7)</sup> et de se positionner derrière le DR400 qui est un peu en aval du point MS. Il lui demande de rappeler quand il a le visuel. L'équipage collationne.

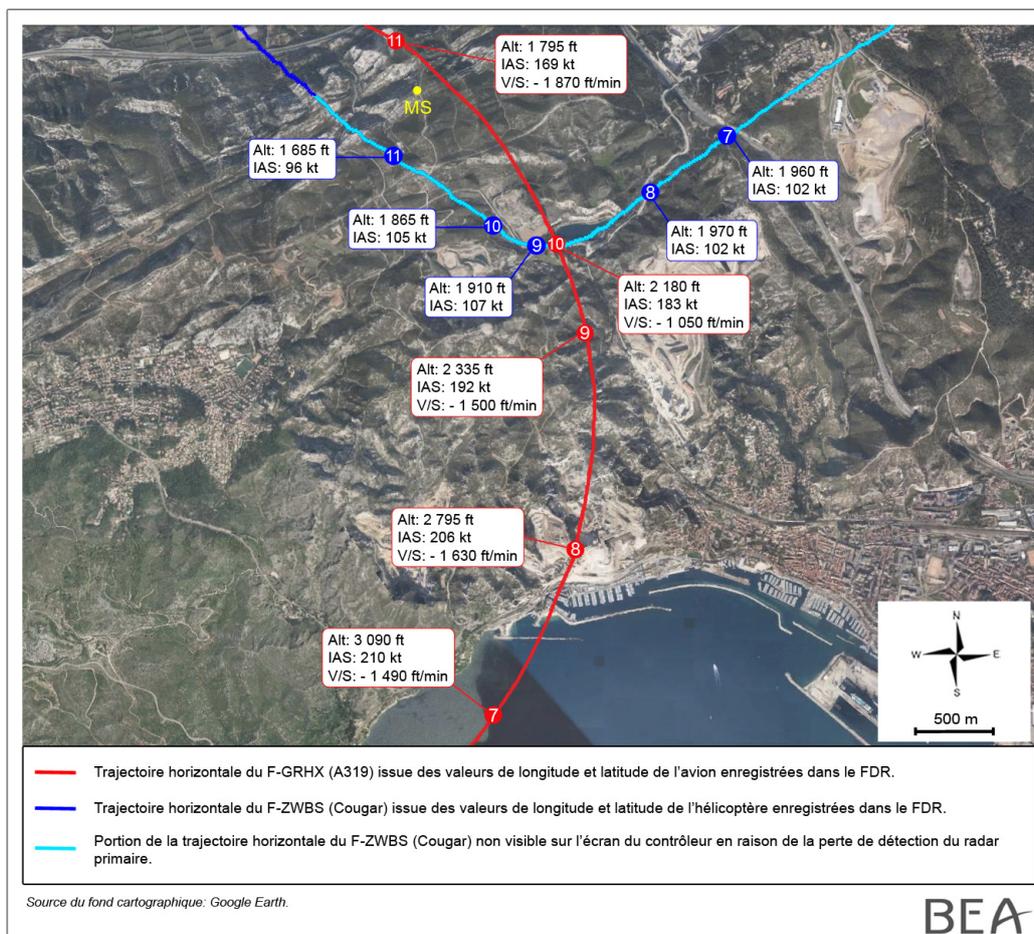
À 15 h 55 min 56 s (point 8), l'équipage de l'A319 intervient sur la fréquence tour dès qu'il en a la possibilité<sup>(8)</sup> et signale qu'il arrive en finale pour la piste 31R. Le contrôleur Tour lui demande de rappeler en courte finale pour la piste 31R et l'informe de « deux trafics sur la parallèle, un DR400 suivi d'un hélicoptère ». L'équipage collationne le message.

À 15 h 56 min 11 s (point 9), l'équipage de l'A319 informe le contrôleur Tour que l'hélicoptère vient juste de passer en-dessous. Le contrôleur accuse réception.

À 15 h 56 min 19 s (point 10), le contrôleur Tour indique à l'équipage du Cougar qu'en l'absence de contact radar, il lui est difficile de faire des informations de trafic. Il lui signale la présence d'un A319 au point MS en finale pour la piste principale. L'équipage ne répond pas. C'est durant cette communication que les valeurs minimales de séparation sont atteintes. Elles sont de 0,19 NM horizontalement et de 240 ft verticalement.

*L'exploitation du CVR du Cougar montre que l'équipage à cet instant discute de la position possible du DR400. Elle montre également que l'équipage acquiert le contact visuel sur le DR400 à 15 h 56 min 35 s, puis cinq secondes plus tard qu'il découvre avec surprise la présence de l'A319 qu'ils viennent de croiser<sup>(9)</sup> (point 11).*
