Bureau enquêtes accidents défense air

D'ENQUÊTE DE SÉCURITÉ

BEAD-air-G-2016-008-A

Date de l'évènement	20 mai 2016
Lieu	Massif du Vignemale (Hautes-Pyrénées)
Type d'appareil	EC145
Immatriculation	F-MJBB / n°9014
Organisme	Gendarmerie nationale
Unité	Détachement aérien de la gendarmerie de Tarbes

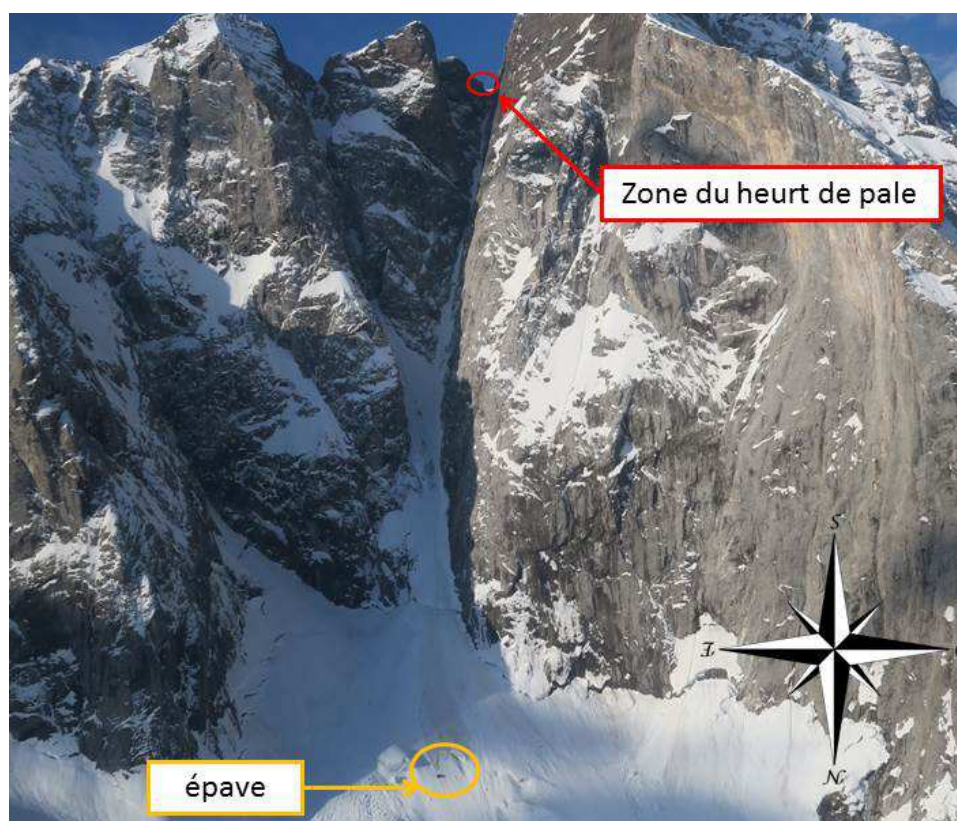
L'épave est retrouvée quelques centaines de mètres en-dessous de la sortie du couloir de Gaube sur le glacier à une altitude d'environ 2 550 m.

Vue générale du site

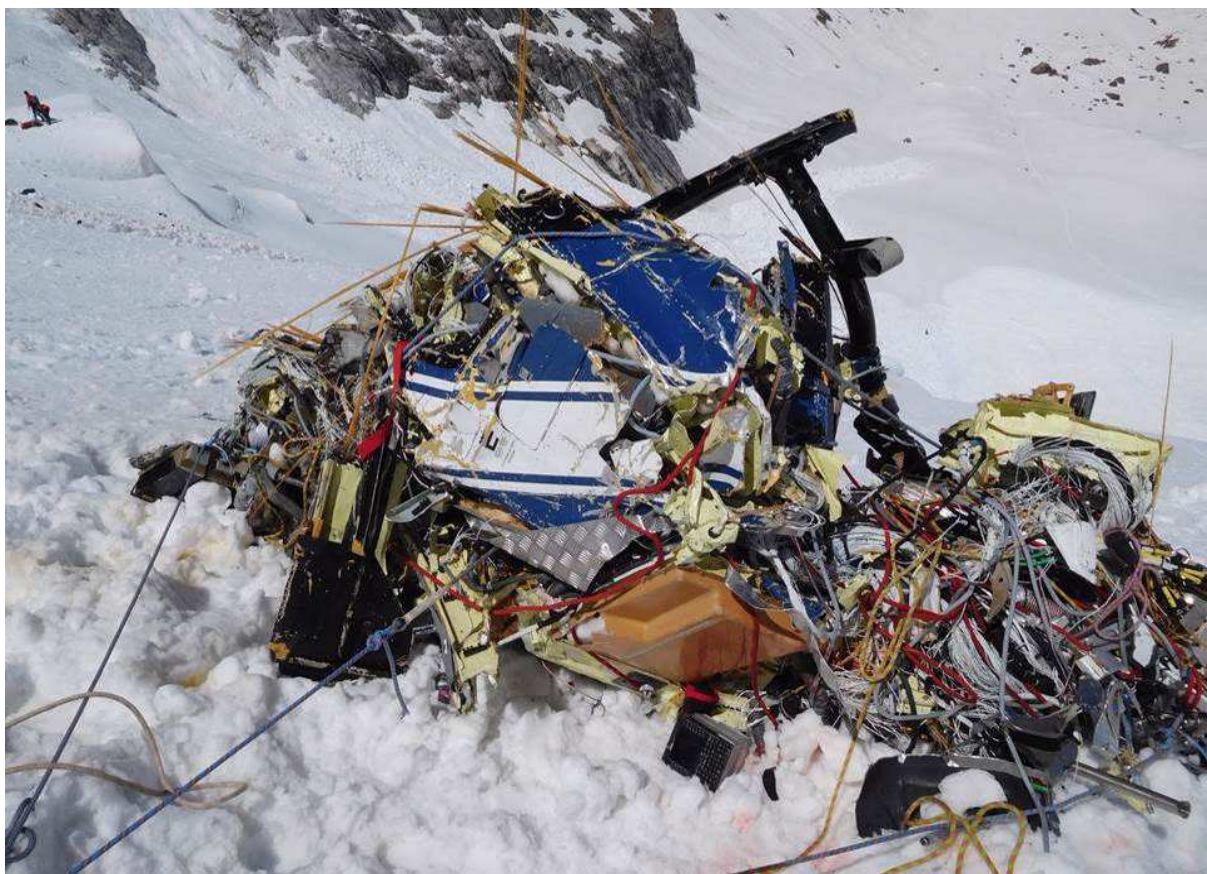
La cellule est disloquée et compactée.

Vue de l'épave après sécurisation

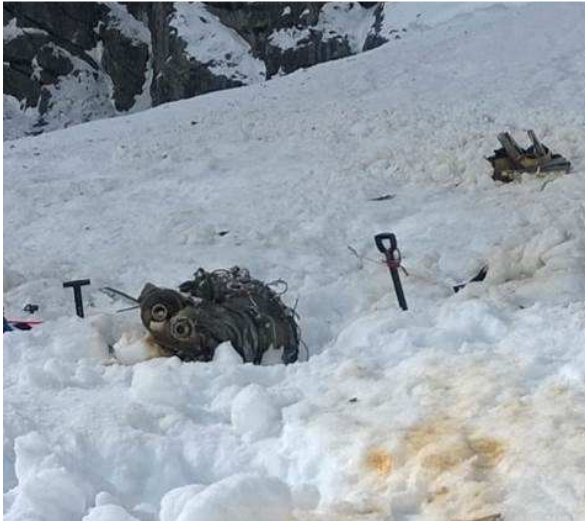
Les deux moteurs se sont désolidarisés de la cellule.

Vue du moteur gauche

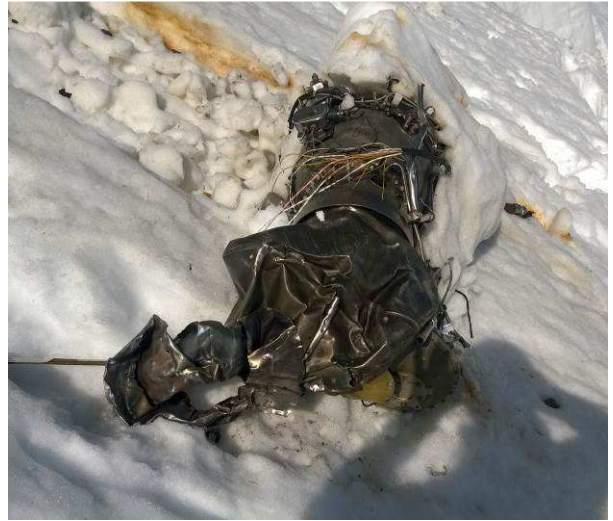
Vue du moteur droit

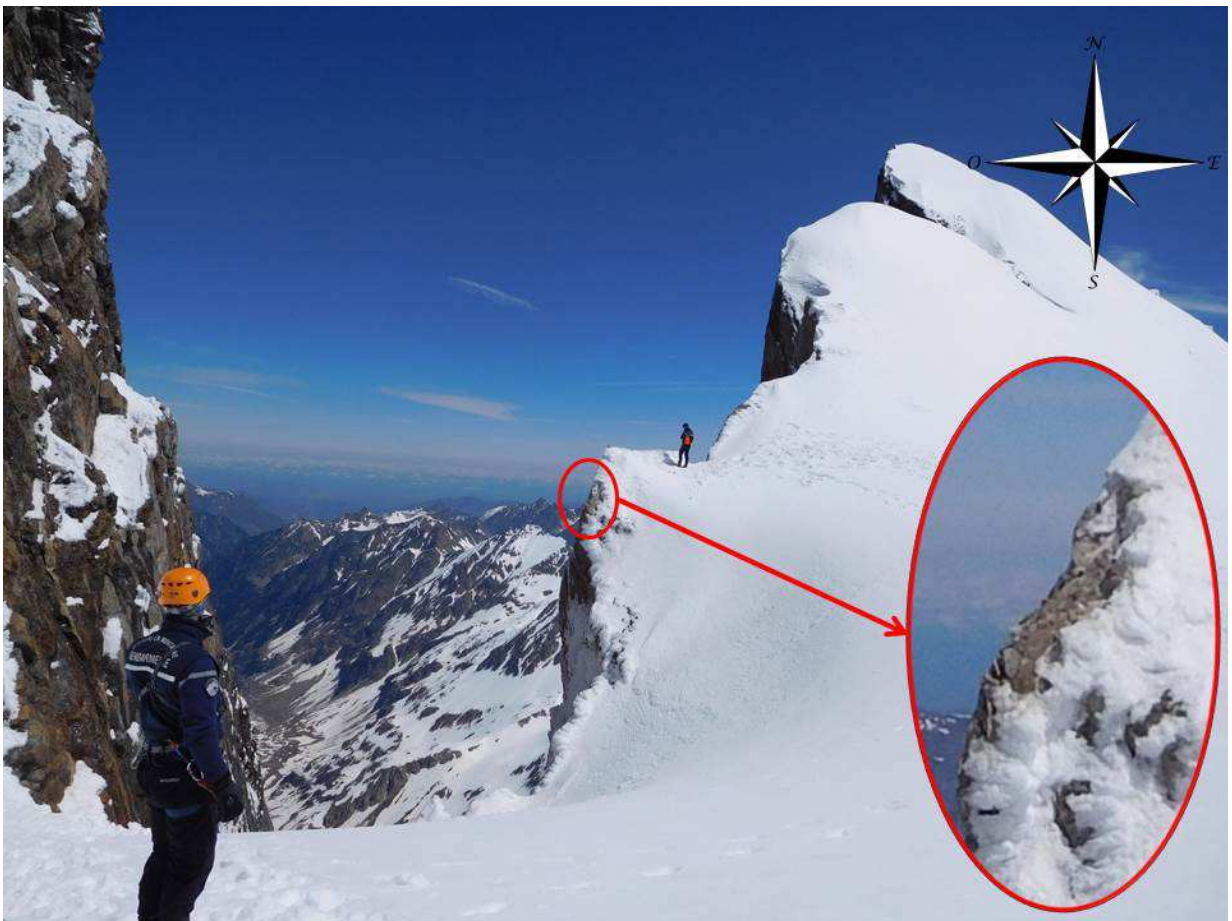
Un morceau du patin gauche est retrouvé dans le couloir.
Des traces de heurts de pale sont observées au niveau de la brèche.

Vue de la zone heurtée par les pales

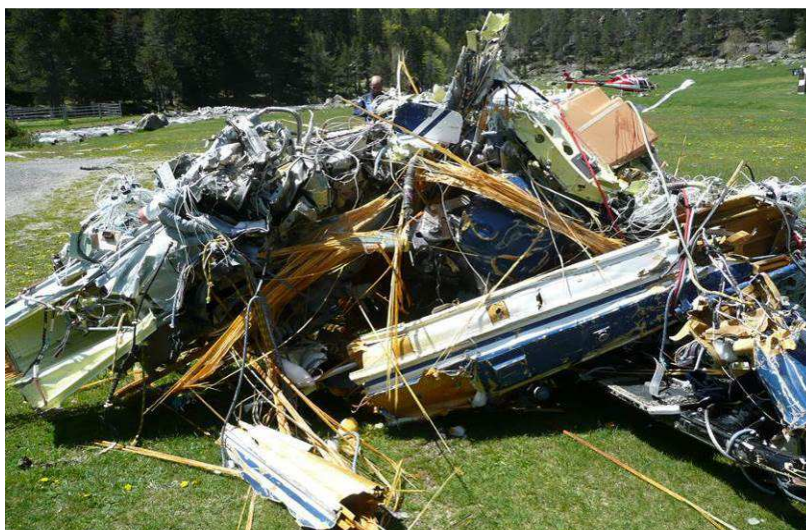
La cellule est disloquée et enroulée autour de l'ensemble mât rotor principal (MRP) / BTP. La poutre de queue est rompue et repliée vers la cellule.

Vue de la cellule après hélitreuillage

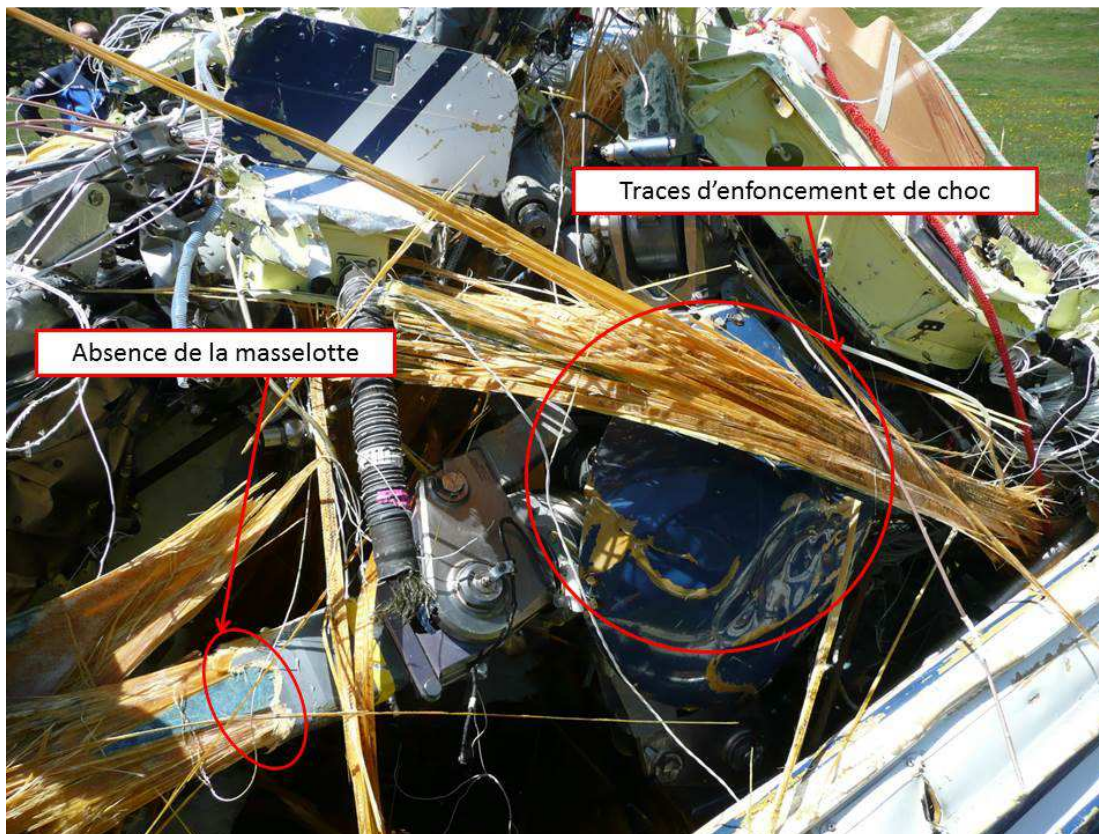
Le MRP présente des traces d'enfoncement et de choc. Les quatre pales sont délaminiées. La masselotte de la pale jaune est absente.

Vue du MRP et des pales

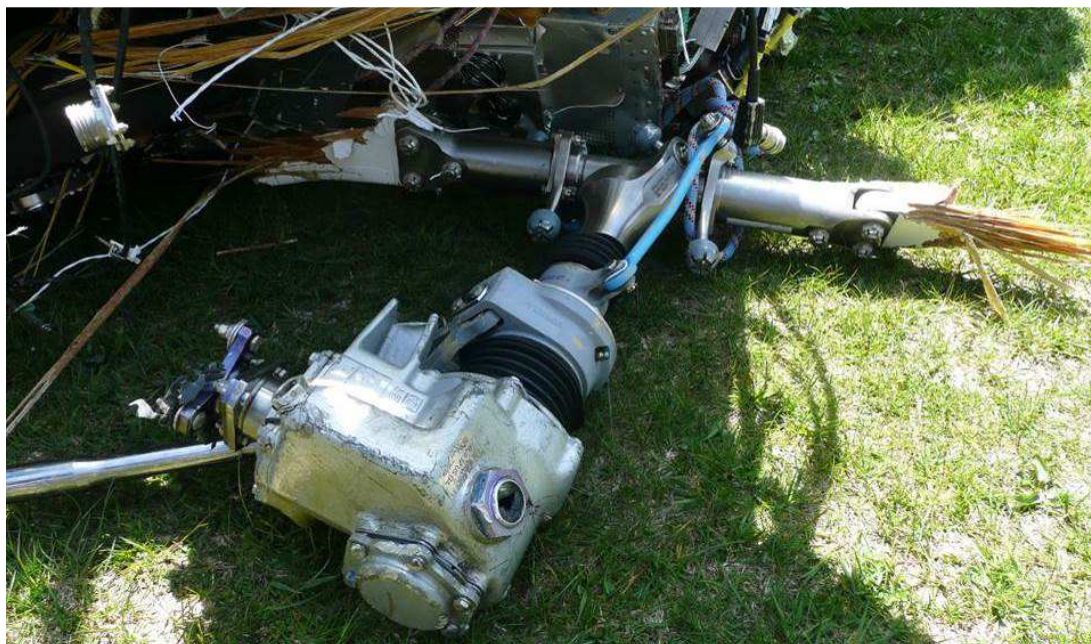
Les pales du rotor anti-couple (RAC) sont détruites à l'implanture.

Vue des pales du RAC

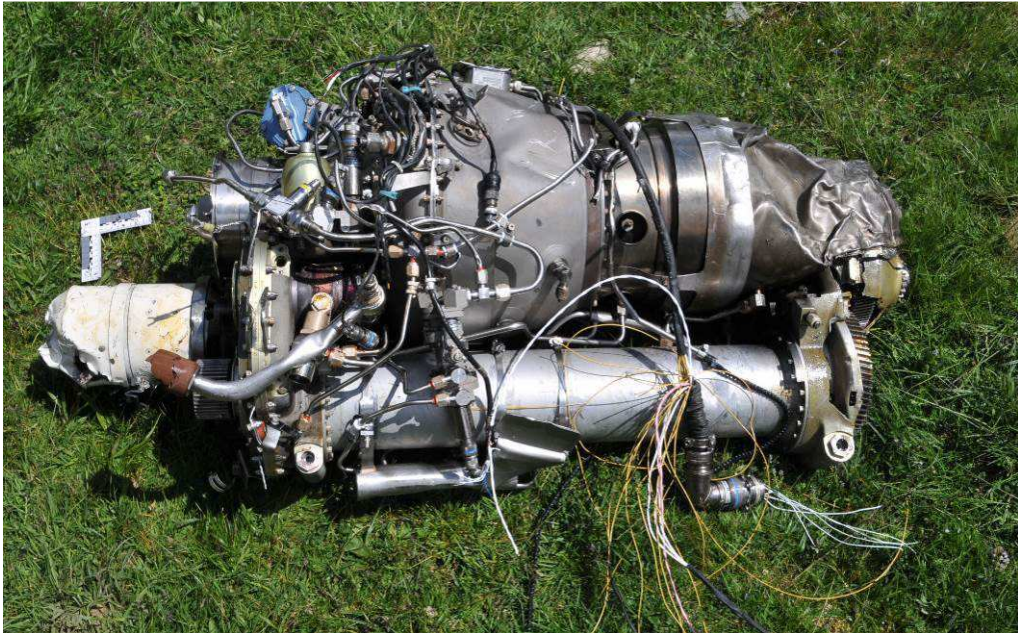
Le moteur est gravement endommagé ; il présente de nombreuses traces de choc.

Vue du moteur gauche

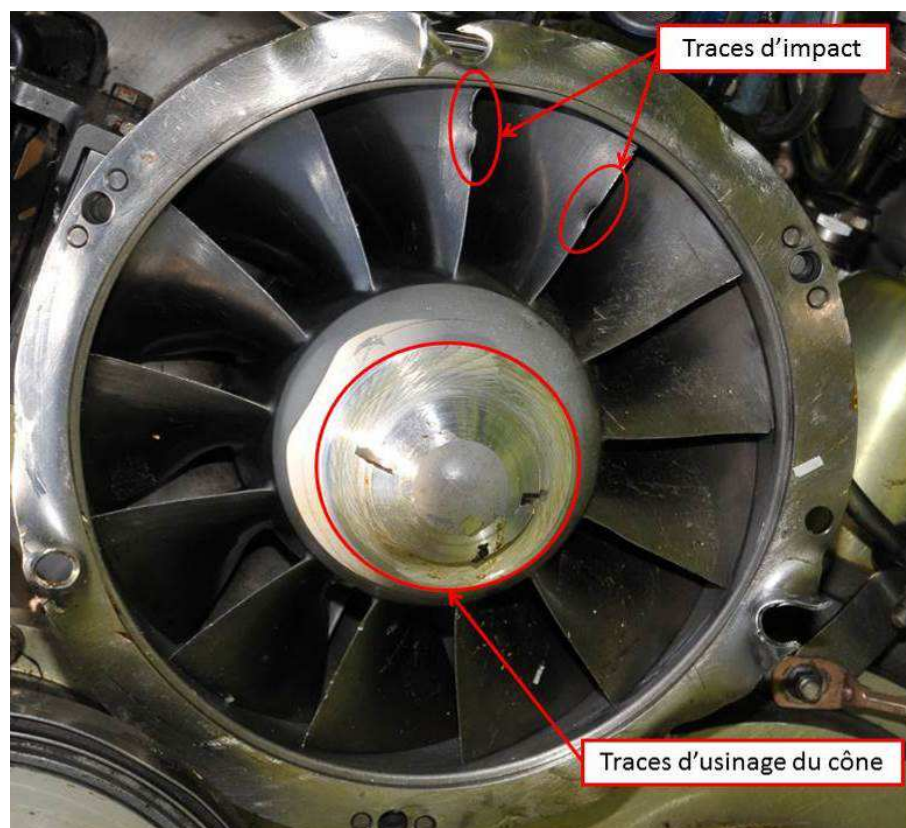
- module 2 (compresseur axial) :
 - l'entrée d'air et le cône présentent des traces d'usinage ;
 - des traces d'impact sur les aubes sont observées ;
 - le générateur de gaz est bloqué ;
 - les trous de fixation d'entrée d'air sont arrachés.

Module 2 : vue des traces d'impact et d'usinage du cône

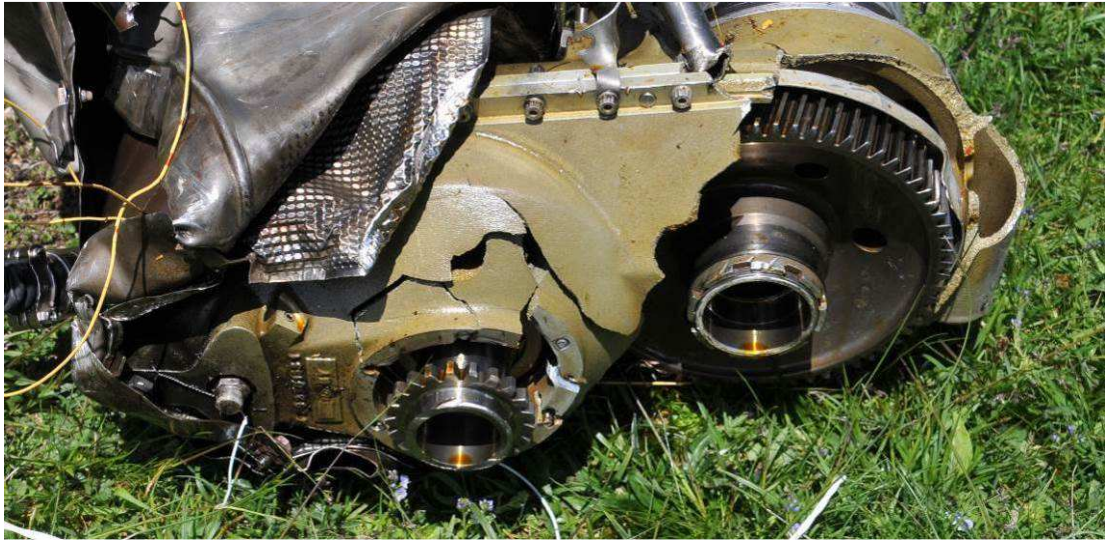
- module 5 (réducteur) :
 - le carter est rompu ;
 - le réducteur est bloqué.

Module 5 : vue du carter du réducteur

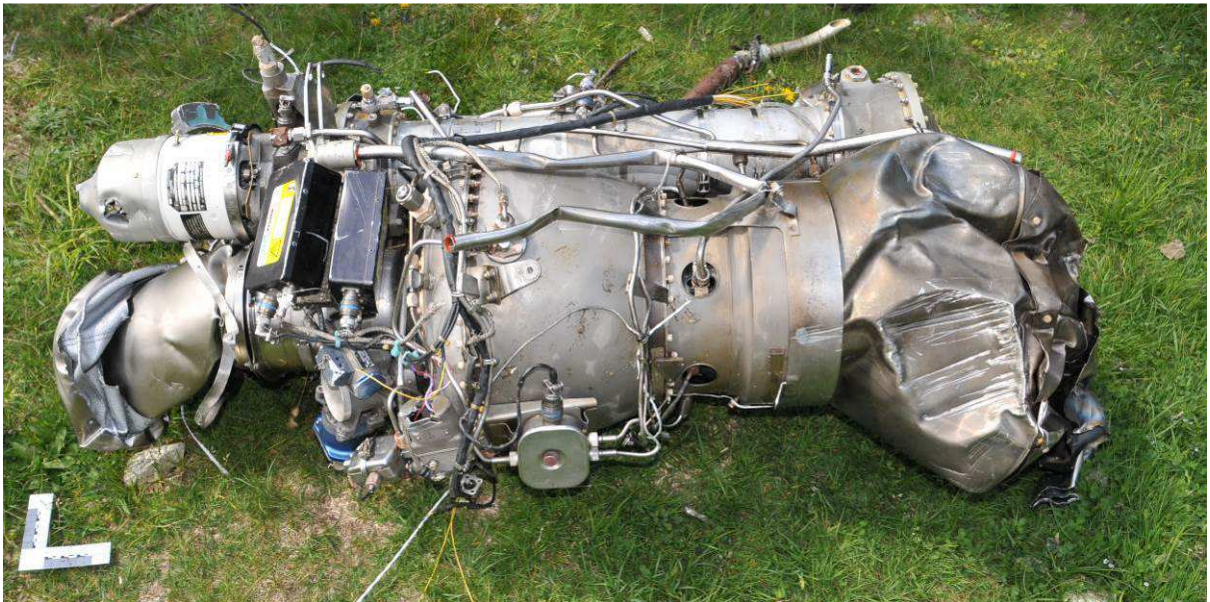
Le moteur droit présente des traces de chocs.

Vue du moteur droit

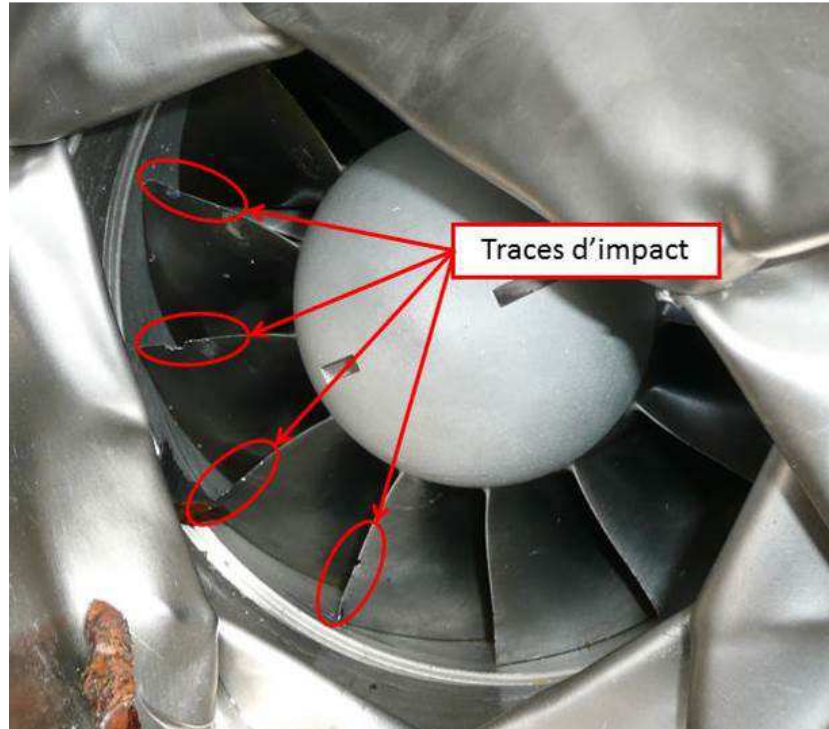
- module 2 :
 - le générateur de gaz est libre en rotation ;
 - on observe un enfoncement important du conduit de la vanne de décharge dans le couvercle compresseur centrifuge ;
 - la bride de fixation du conduit d'entrée d'air est déformée ;
 - des traces d'impact sur les aubes sont observées.

Module 2 : vue des traces d'impact

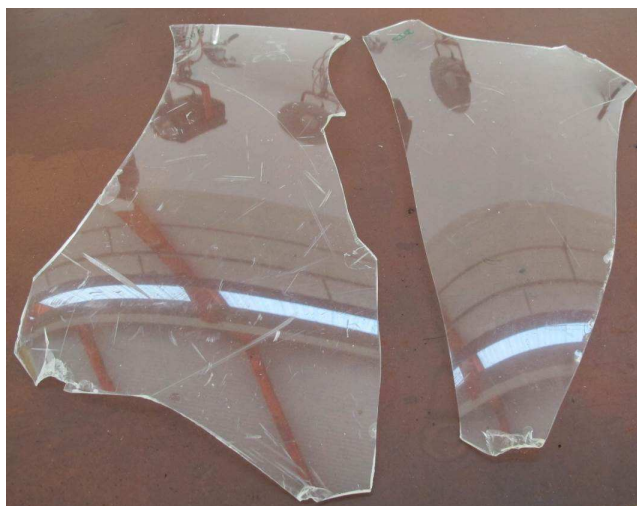
En dehors des rayures provoquées par l'accident, les morceaux de plexiglas retrouvés ne présentent aucun signe de vieillissement particulier qui aurait pu générer un manque de visibilité pour le pilote.

Morceaux de plexiglas

Le pare-brise ne présente pas d'anomalie lors de l'évènement.

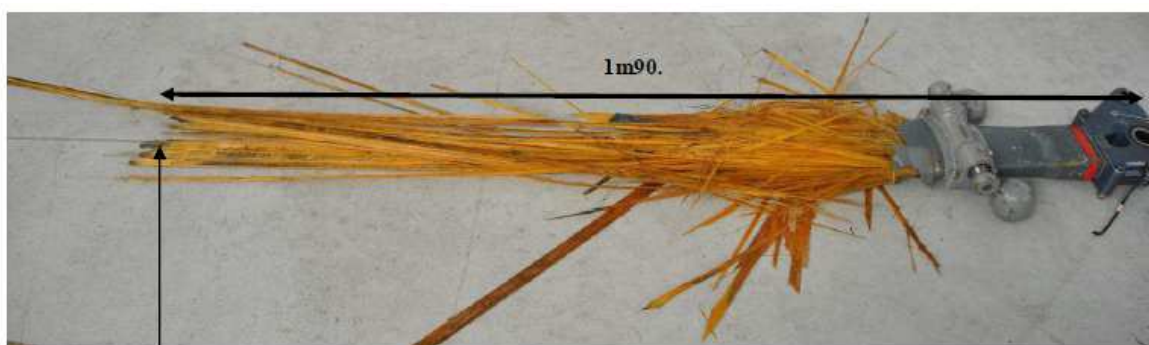
- la pale rouge a subi un choc de plus forte énergie que les autres pales ;
- un des endommagements de la pale verte ressemble à un endommagement secondaire. Cette pale s'est probablement déformée lors de la chute.

Rupture franche à 1m90.

Vue de la pale rouge

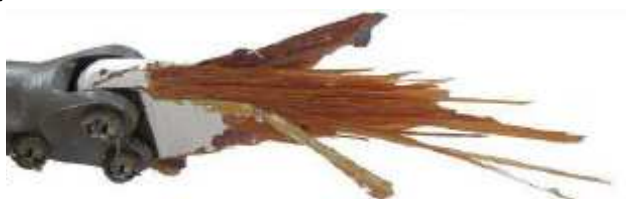
L'étendue et la forme des dommages observés sur les pales du RAC sont caractéristiques d'un impact à forte énergie.

Pale du RAC

Le RAC fonctionne normalement avant le heurt des pales principales avec le relief.

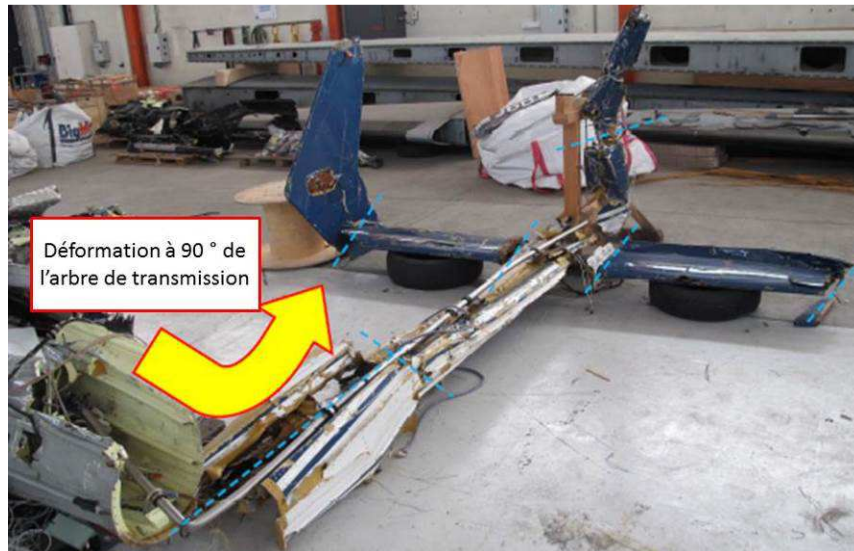
La poutre de queue est rompue au niveau de sa jonction avec la cellule de la cabine. Cette rupture est entièrement statique et montre que la poutre de queue s'est déformée puis s'est arrachée en suivant la déformation à 90° de l'arbre de transmission.

Vue de la déformation de l'arbre de transmission

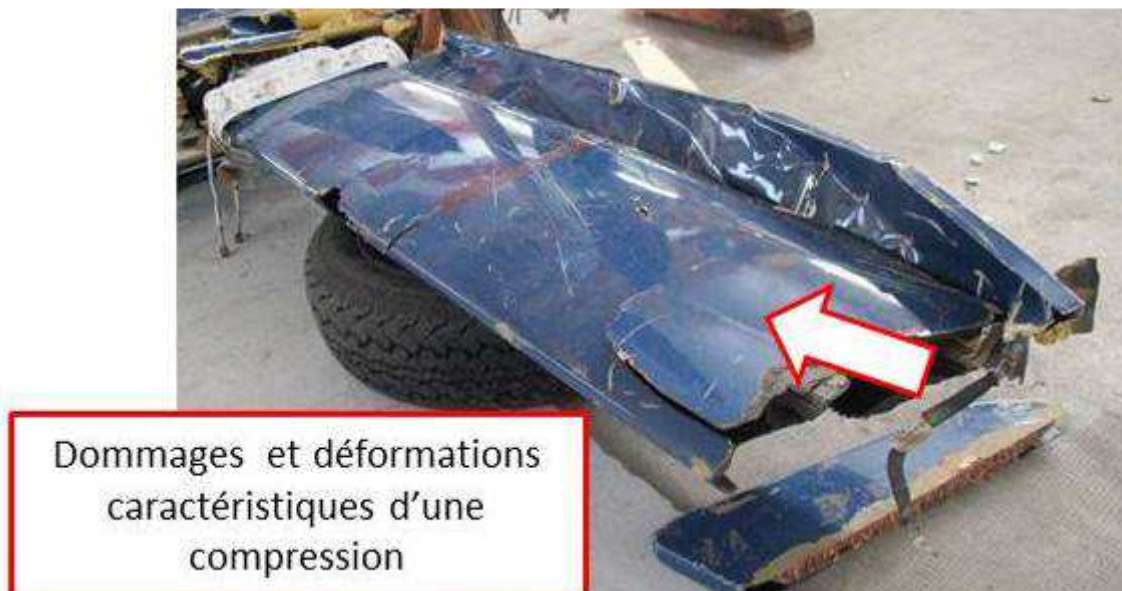
Les parties droite et gauche de l'empennage sont fortement endommagées. Côté gauche, l'empennage présente une dégradation plus importante. La déformation du plan fixe horizontal gauche est caractéristique d'une compression.

Vue des déformations du plan horizontal gauche

La compression du plan fixe horizontal gauche suivie de la rupture de la poutre de queue est probablement intervenue lors de l'impact de l'hélicoptère avec la paroi nord après le heurt de pales initial.

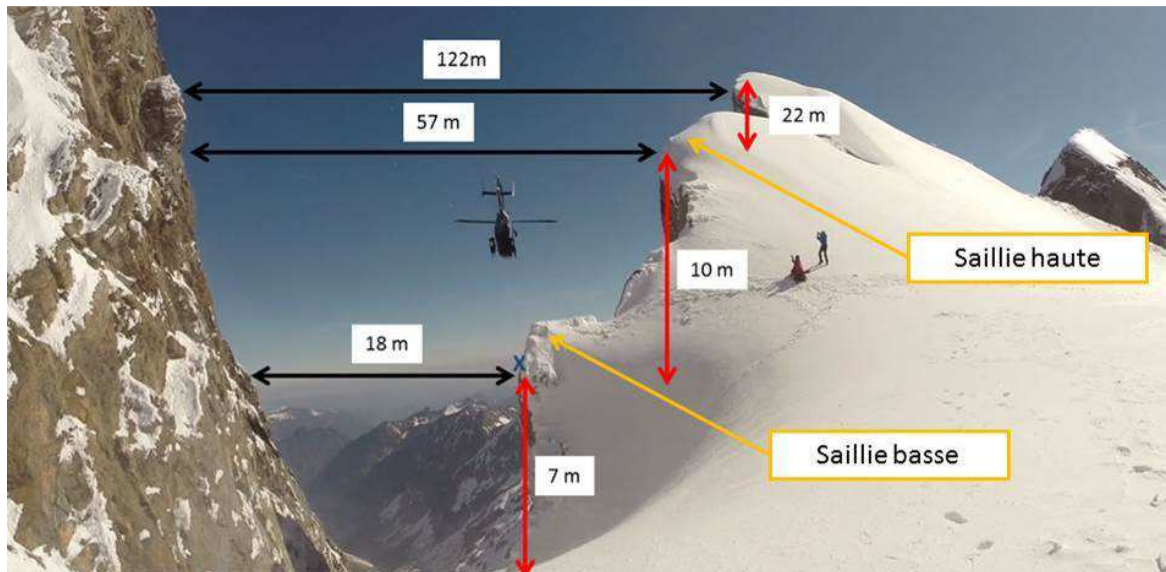
Le pilote a évolué dans la partie la plus étroite du couloir de Gaube.

Caractéristiques du passage dans le couloir de Gaube (photo prise lors de la deuxième rotation)

La hauteur de 7 m prise par l'hélicoptère avant la mise en translation est trop faible : elle ne garantit pas de marge suffisante vis-à-vis de l'obstacle constitué par la saillie basse du Piton Carré. A cette hauteur, la largeur du couloir est de 18 m pour un diamètre rotor de 11 m.

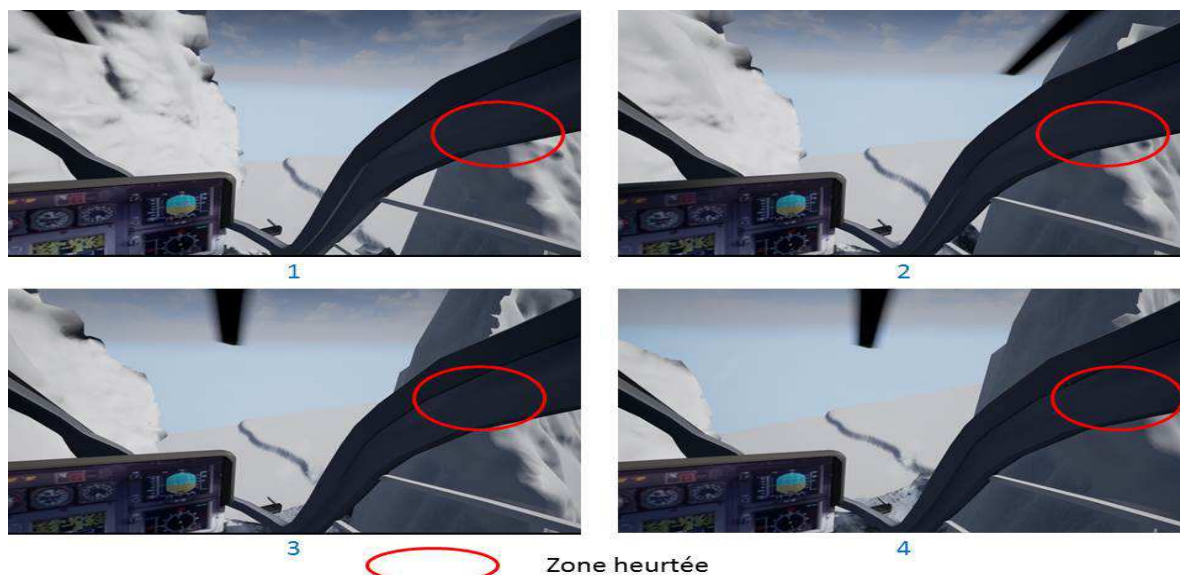
La reproduction dynamique du décollage en 3D révèle que le montant droit du cockpit séparant les plexiglas a, pendant quelques secondes, masqué la saillie basse du Piton Carré du champ visuel du pilote. Ce masquage, même momentané, a pu empêcher le pilote d'élaborer une représentation exacte du relief, surtout si le masquage intervient au moment où son regard se porte sur la droite. Rapporté à la durée du décollage jusqu'à l'impact (seulement 8 s), ce masquage a pu jouer un rôle significatif.

Captures d'écran de l'animation 3D³⁰ dans les dernières secondes

La saillie basse a été momentanément masquée par le montant droit du cockpit, ce qui a limité la capacité du pilote à corriger sa trajectoire.

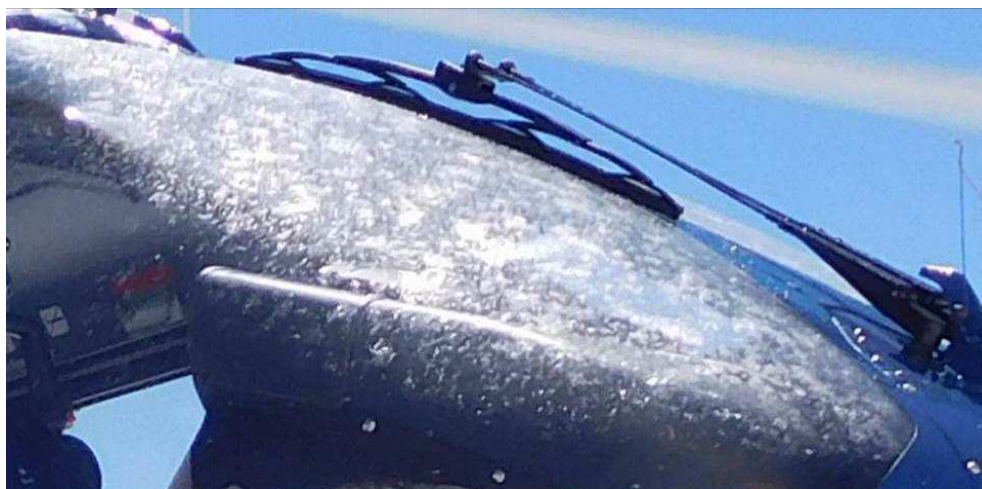
La vidéo du vol de l'accident ainsi qu'une photo de l'appareil prise par un militaire du PGHM montrent la présence de neige sur le pare-brise.

Photo du plexiglas lors de la troisième rotation

Cette neige s'est déposée lors de l'atterrissage. Il n'y a pas eu d'action sur l'essuie-glace. Il est difficile de mesurer l'effet de cette neige sur la perception visuelle de l'environnement extérieur. Le dépôt n'est pas épais mais il couvre une grande partie du champ visuel du pilote.

Le pilote n'a pas utilisé l'essuie-glace. La présence de neige sur le plexiglas, déposée lors de l'atterrissage, a pu perturber le balayage visuel du pilote alors qu'il était à proximité du relief. Il n'y a pas de préconisation quant à son utilisation si ce n'est une restriction d'emploi lorsque le plexiglas est "sec ou glacé".
