Bureau enquêtes accidents pour la sécurité de l'aéronautique d'État

Rapport d'enquête de sécurité

S-2020-06-A

EC 145 – C2

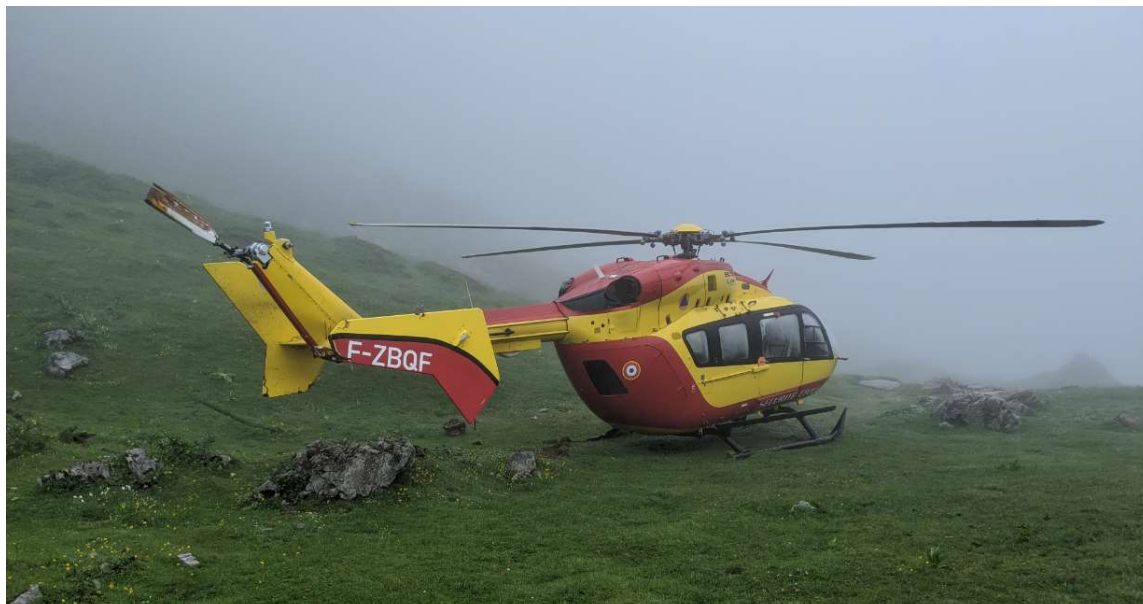
L'hélicoptère repose sur ses patins au cap 350 degrés. Les traverses des patins sont affaissées. Il est endommagé au niveau du rotor principal, de la poutre de queue, du rotor anti-couple et des plans fixes verticaux.

Figure 5 : état général de l'appareil

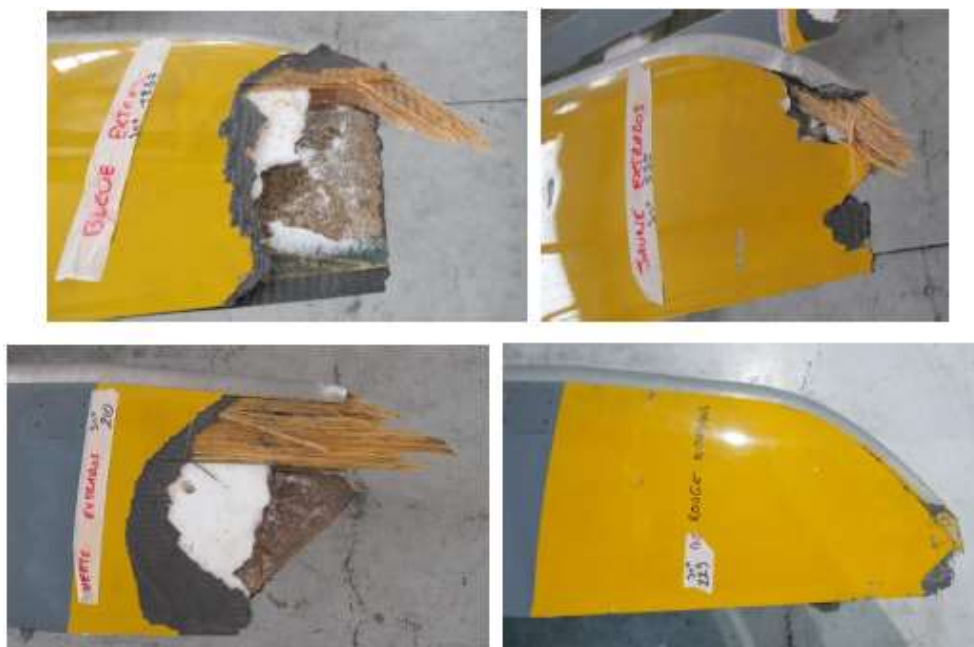
L'extrémité de chaque pale du rotor principal présente des arrachements de matière d'ampleurs variables sur 15 à 35 centimètres (cm) de longueur.

Figure 6 : extrémités endommagées des pales principales

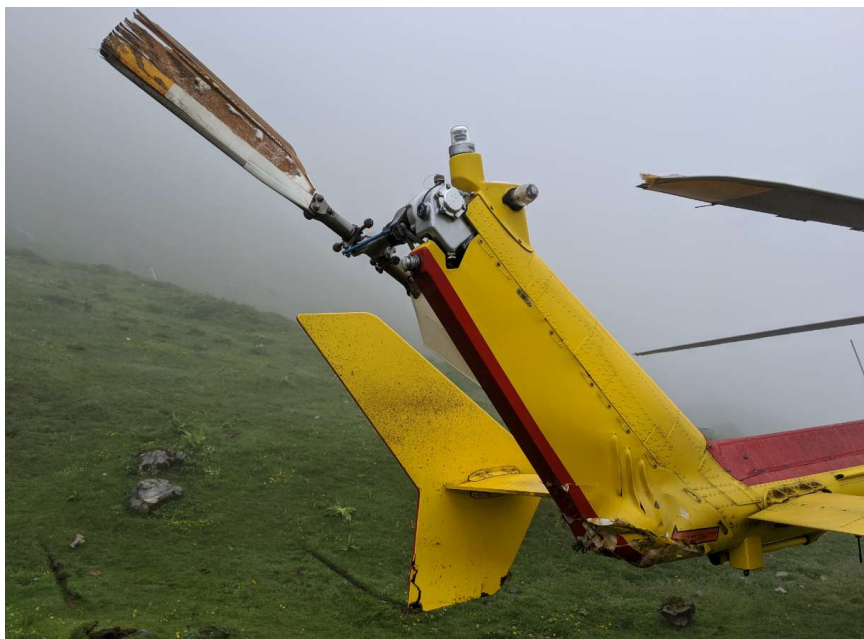
Les pales du rotor anti-couple sont détruites.

La partie inférieure du pylône arrière est endommagée et déformée ainsi que les plans fixes verticaux ; le plan fixe vertical droit est partiellement arraché.

La béquille et les antennes rompues sont retrouvées au sol.

Figure 7 : endommagements de l'arrière de l'hélicoptère et du RAC

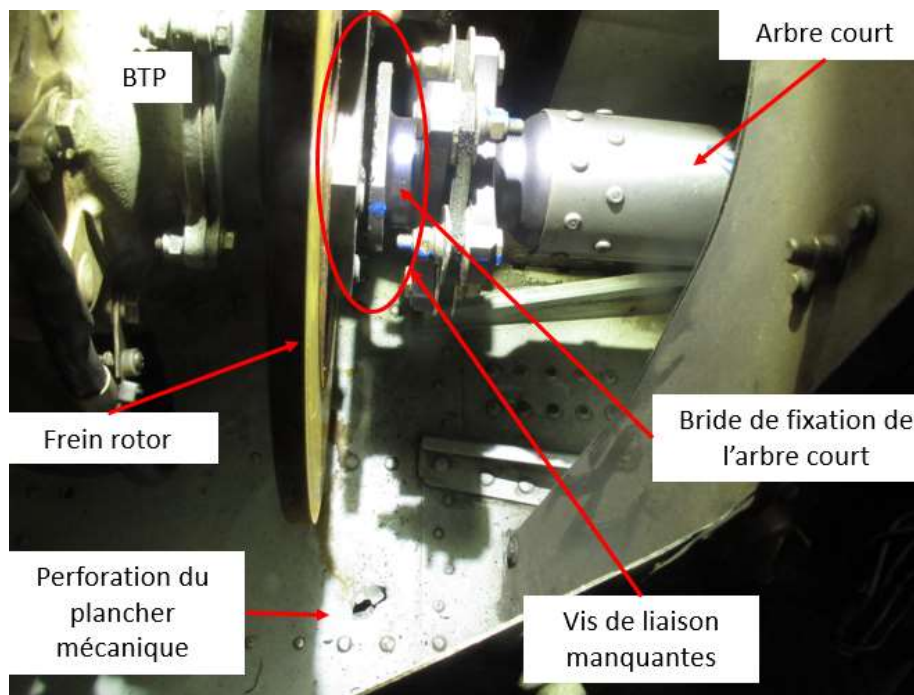
L'examen de l'aéronef révèle la libre rotation de la transmission arrière sans liaison avec le rotor principal : en sortie de BTP, les vis de liaison entre le frein rotor et la bride avant de l'arbre⁸ court ont rompu. Trois morceaux de vis sont retrouvés sur le plancher mécanique. Les autres morceaux de vis ont perforé ce plancher.

Figure 8 : vis manquantes et détérioration du plancher mécanique

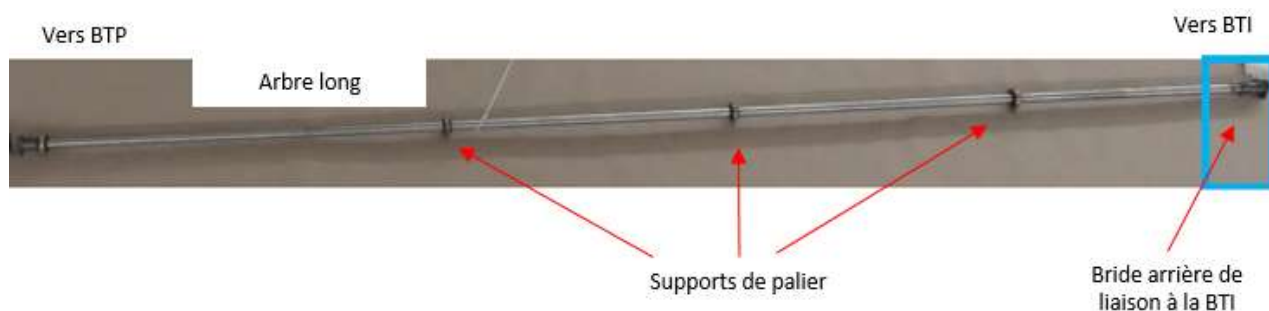
L'arbre long est rompu sans être désolidarisé à proximité de la boîte de transmission intermédiaire (BTI) au niveau de la liaison de la bride arrière avec le tube.

Figure 9 : arbre long

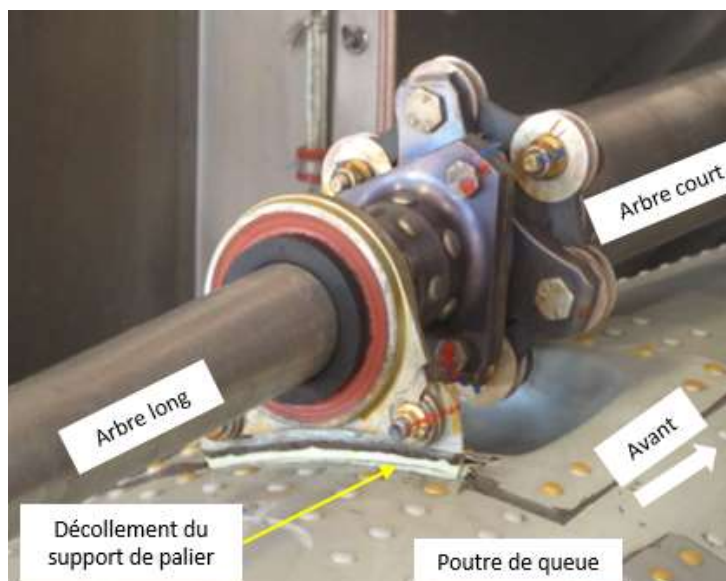
La peau de la poutre de queue⁹ sous la ferrure de support du palier avant est déchirée.

Figure 10 : décollement du support de palier avant

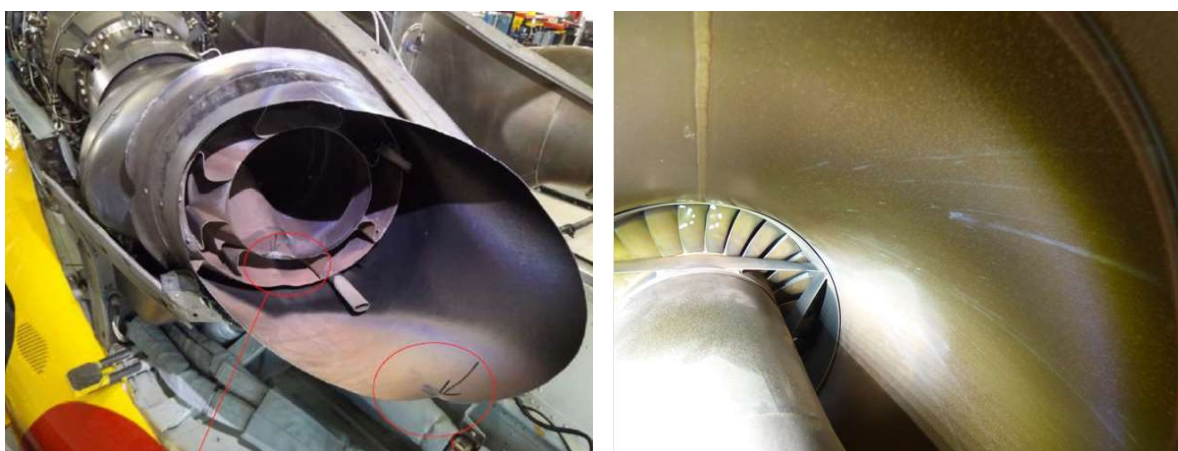
Le carénage et le capot du moteur gauche, ainsi que la tuyère, le prolongateur de tuyère et l'extrados de quatre aubes de la turbine libre du moteur gauche présentent des impacts. Des traces de matière sous forme de trainée sont déposées sur les faces internes de la tuyère gauche.

Figure 11 : impacts sur la tuyère et la turbine libre du moteur gauche

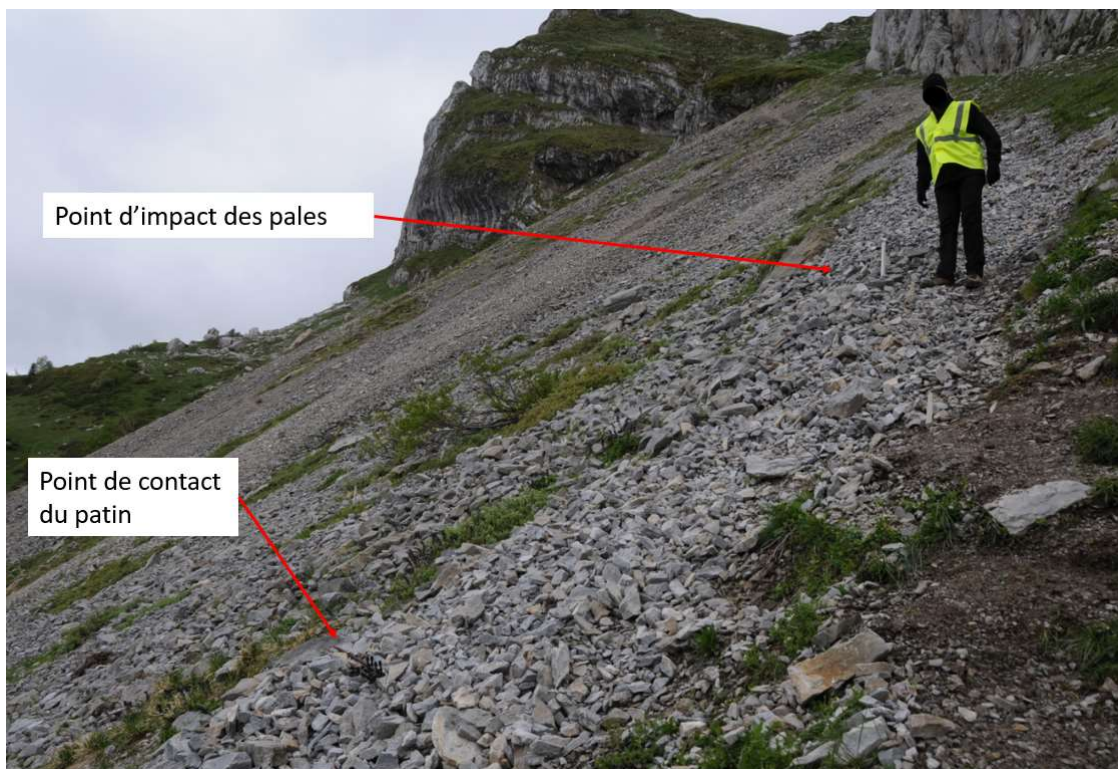
- la zone de l'appui-patin : une trace de patin est visible ainsi que le point d'impact des pales au sol ;
- la zone survolée par l'hélicoptère en dégageant après le heurt des pales jusqu'au lieu de poser : des traces de contacts sont visibles, laissées par la béquille, le pylône, les plans fixes verticaux, les pales du RAC et les patins ;
- le lieu de l'immobilisation de l'hélicoptère : les empreintes indiquent une rotation de l'hélicoptère en contact partiel avec le sol.

Figure 12 : zone de l'appui-patin

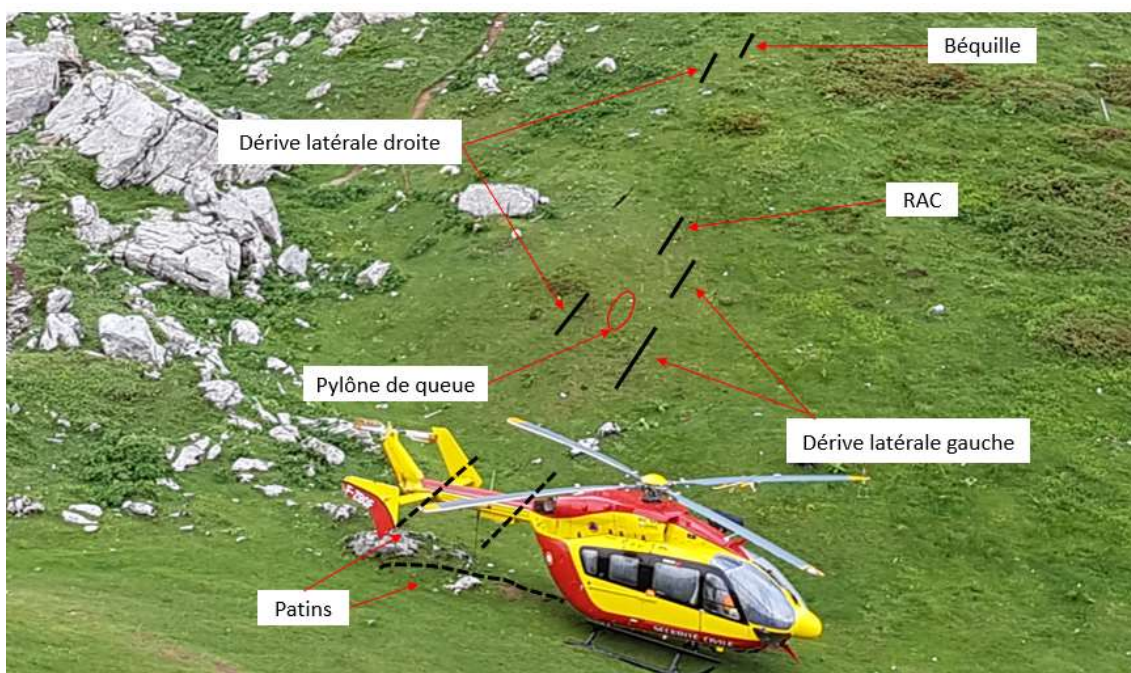
Figure 13 : traces au sol

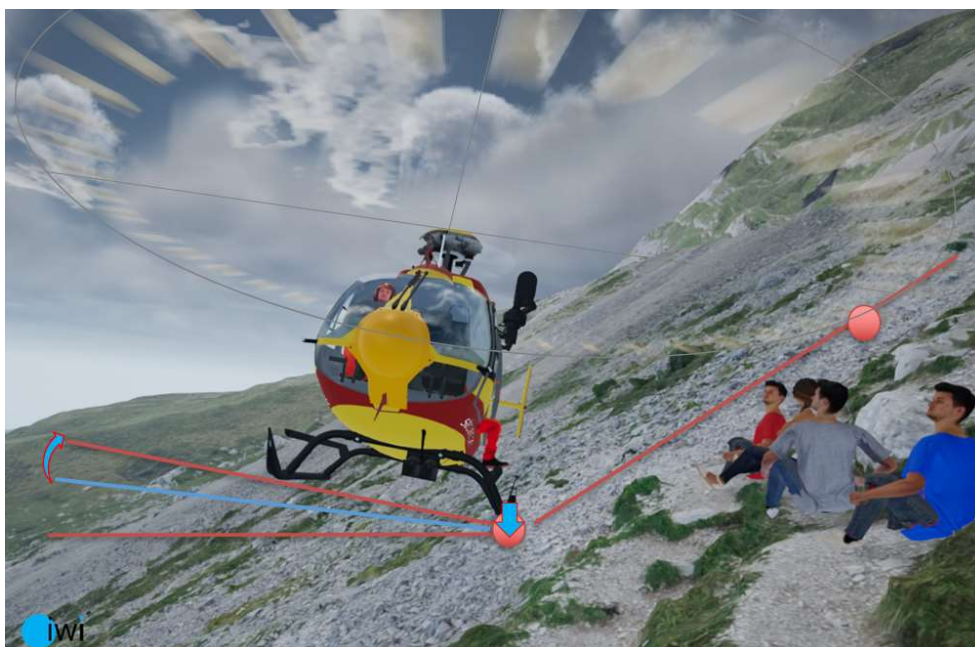
Lors de l'approche finale vers l'appui-patin, aucun échange de sécurité ni de guidage n'a lieu entre le pilote et le MOB. Le pilotage de l'appui-patin est souple et précis. Le heurt des pales se produit pendant la phase de stabilisation de l'hélicoptère sur son patin.

Figure 16 : augmentation de l'inclinaison au moment de l'appui-patin

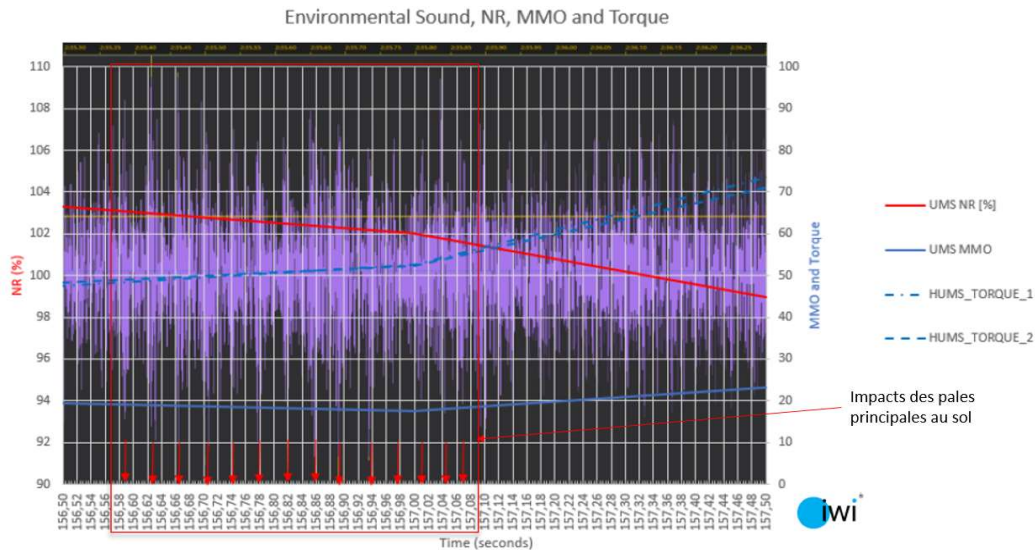
Figure 17 : enregistrement de l'impact des pales au sol

Chaque pale principale a touché le sol trois ou quatre fois. La détérioration des pales du rotor principal a engendré une difficulté importante à contrôler l'appareil.

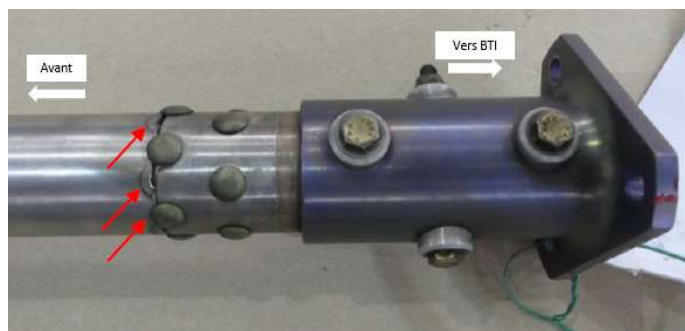
À l'arrière, du côté du pylône, l'arbre long est rompu. Le sens des marques indique une rupture en torsion typique d'un ralentissement de la rotation du rotor anti-couple alors que l'arbre est entraîné en puissance par les moteurs.

Figure 20 : rupture arrière de l'arbre long

La rupture de l'arbre long dans sa partie arrière indique que le RAC est entraîné en puissance lors de son contact avec le sol.

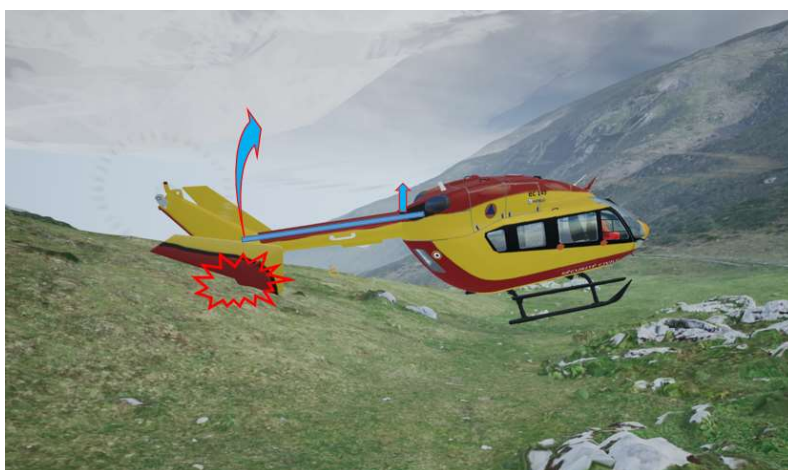
La fixation sur la poutre du support de palier avant de l'arbre est décollée de la peau de la poutre : l'arbre long a subi un mouvement vers le haut, désalignant l'ensemble de la transmission arrière.

Au passage des supports de paliers, l'arbre long présente des marques de glissement longitudinal de quelques millimètres. Ce mouvement est caractéristique d'une compression appliquée par l'arrière de l'hélicoptère, lors du contact du pylône avec le sol, lorsque le pilote a cabré l'hélicoptère pour stopper la descente et réduire la vitesse de translation.

Figure 21 : mouvement de flexion de la poutre de queue

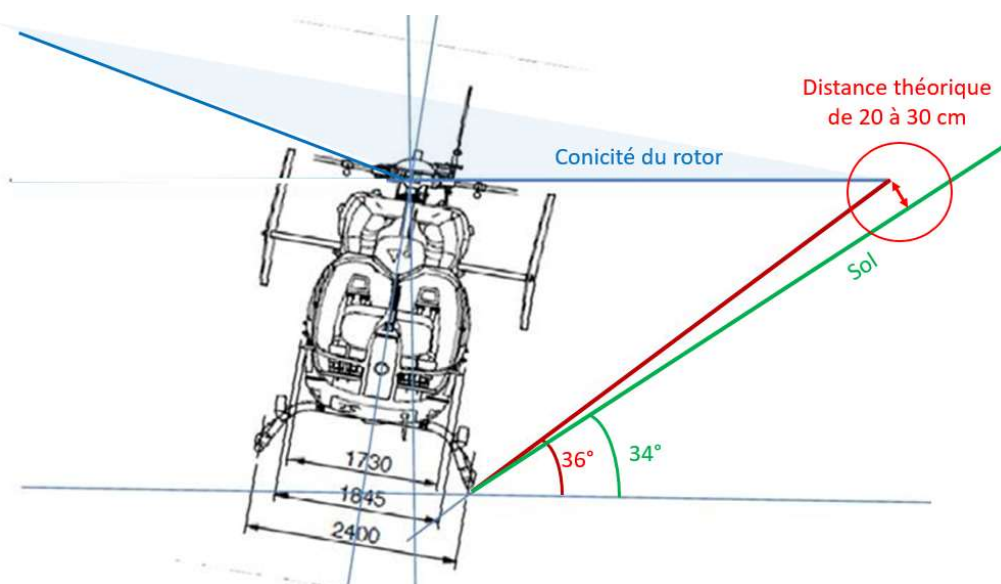
En stationnaire, l'appareil a une inclinaison de quatre degrés à gauche et une assiette de cinq degrés à cabrer. Dans les conditions de vol de l'hélicoptère au moment de l'appui-patin, l'angle entre l'horizontale et la droite reliant le patin gauche à l'extrémité de la pale à « huit heures » est de 36 degrés environ.

L'angle entre l'horizontale et la droite reliant les points d'impact du rotor et du patin est calculé à 34 degrés environ.

Dans ces conditions, en extrémité des pales, à « huit heures », la distance entre le rotor et le sol est de l'ordre de deux à trois dizaines de centimètres.

Figure 22 : angles et distance entre le rotor et le sol

Sur le site d'intervention, les marges de distance des pales avec le sol sont très faibles dans la position de l'hélicoptère en appui-patin à gauche.

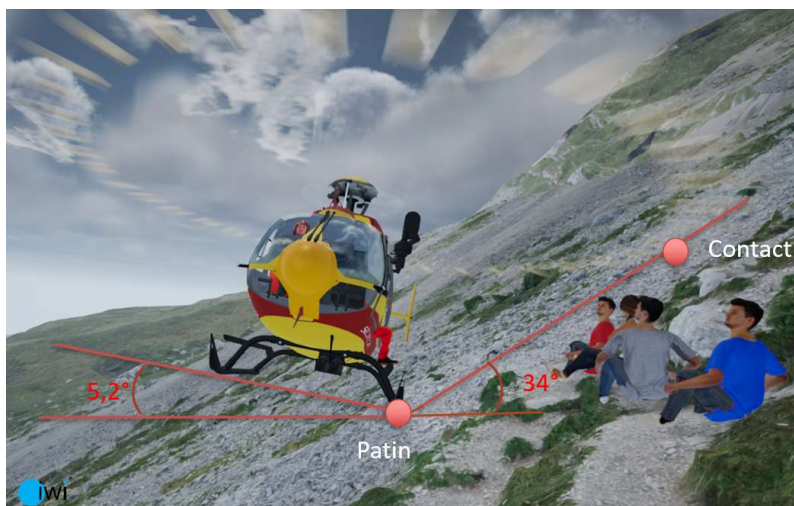
La zone en flanc de montagne entre le point de contact du patin et le point de contact du rotor au moment du heurt est inclinée à 34 degrés environ par rapport à l'horizontale. Les personnes à récupérer se trouvent sur un chemin de montagne, au pied d'un rocher de 2 m de haut environ, qui se trouve hors du volume du rotor principal.

Figure 23 : inclinaison de la montagne

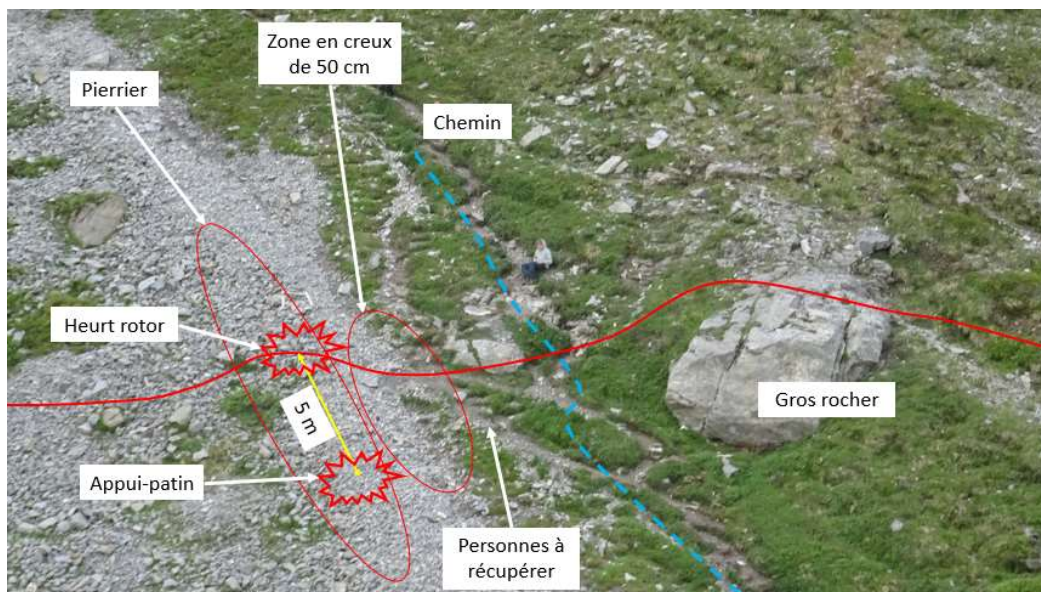
La surface du sol présente un creux dans lequel se trouvent les personnes à récupérer et une bosse formée par le pierrier. Lors de l'appui patin, le creux est alors par le travers gauche de l'hélicoptère (à « neuf heures »). Les pales touchent le sol sur la bosse qui se trouve alors à 120 degrés à gauche de l'axe de l'hélicoptère (à « huit heures »).

Figure 24 : configuration du sol

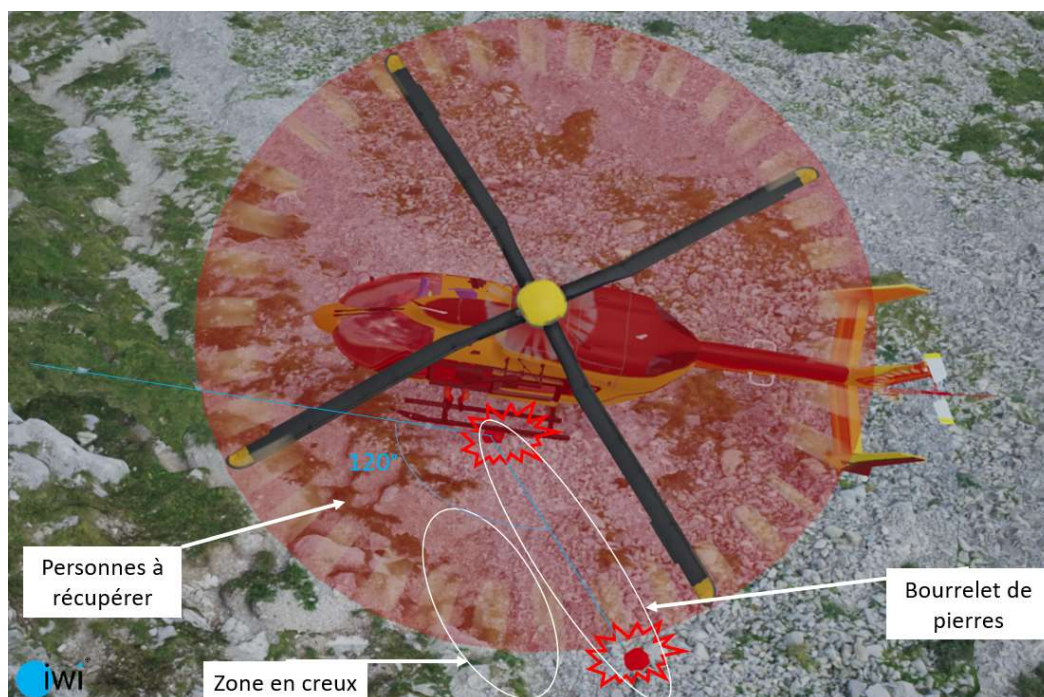
Figure 25 : contacts avec le sol

Le terrain est irrégulier et est incliné à 34 degrés environ entre le point de contact du patin et celui du rotor. Le heurt des pales a lieu sur une bosse constituée par le pierrier à « huit heures » de l'axe l'hélicoptère. Cette configuration du terrain est contributive à l'évènement.
