Bureau enquêtes accidents défense air

D'ENQUÊTE DE SÉCURITÉ

BEAD-air-G-2016-008-A

Date de l'évènement	20 mai 2016
Lieu	Massif du Vignemale (Hautes-Pyrénées)
Type d'appareil	EC145
Immatriculation	F-MJBB / n°9014
Organisme	Gendarmerie nationale
Unité	Détachement aérien de la gendarmerie de Tarbes

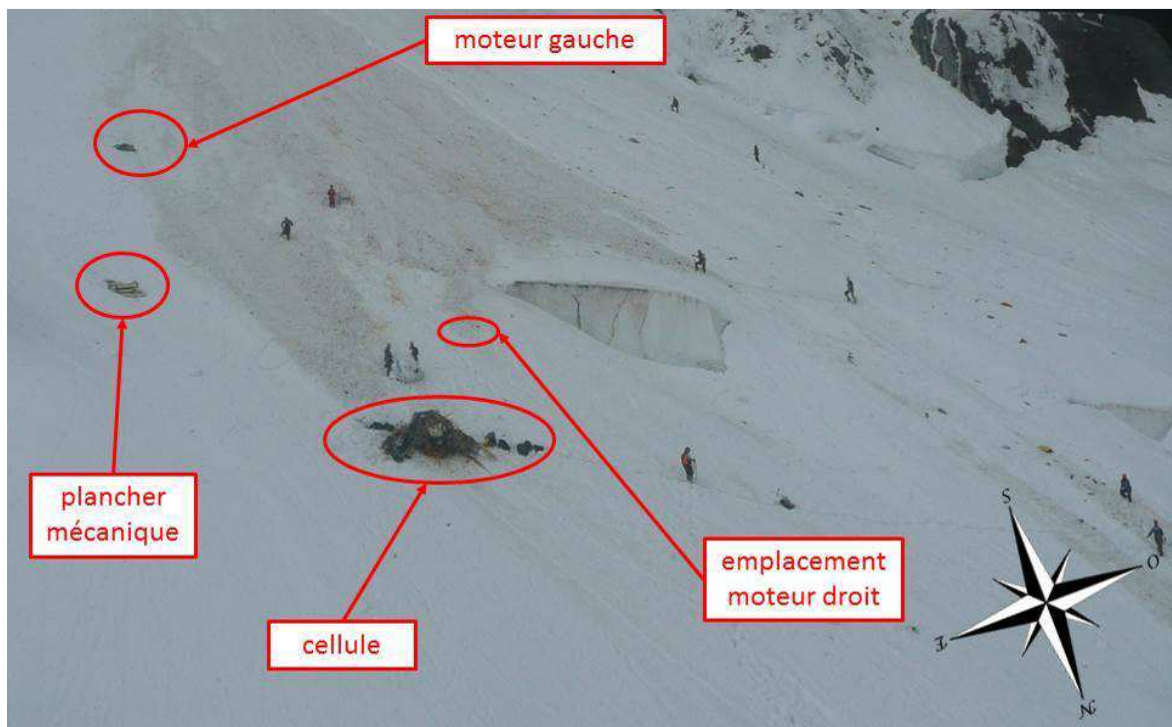
Répartition des principaux débris

La cellule est disloquée et compactée.

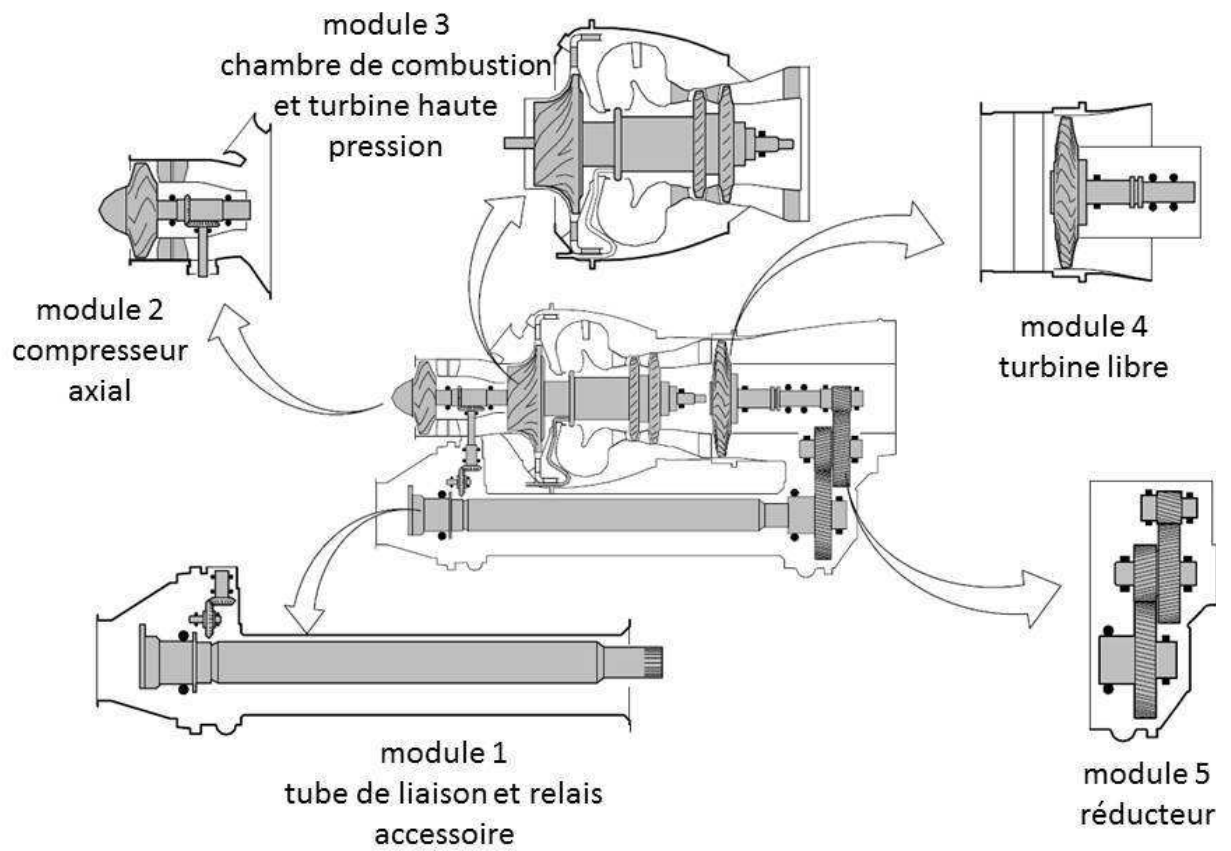
Vue éclatée du moteur et position des modules

Les constatations sur les différents modules sont les suivantes :

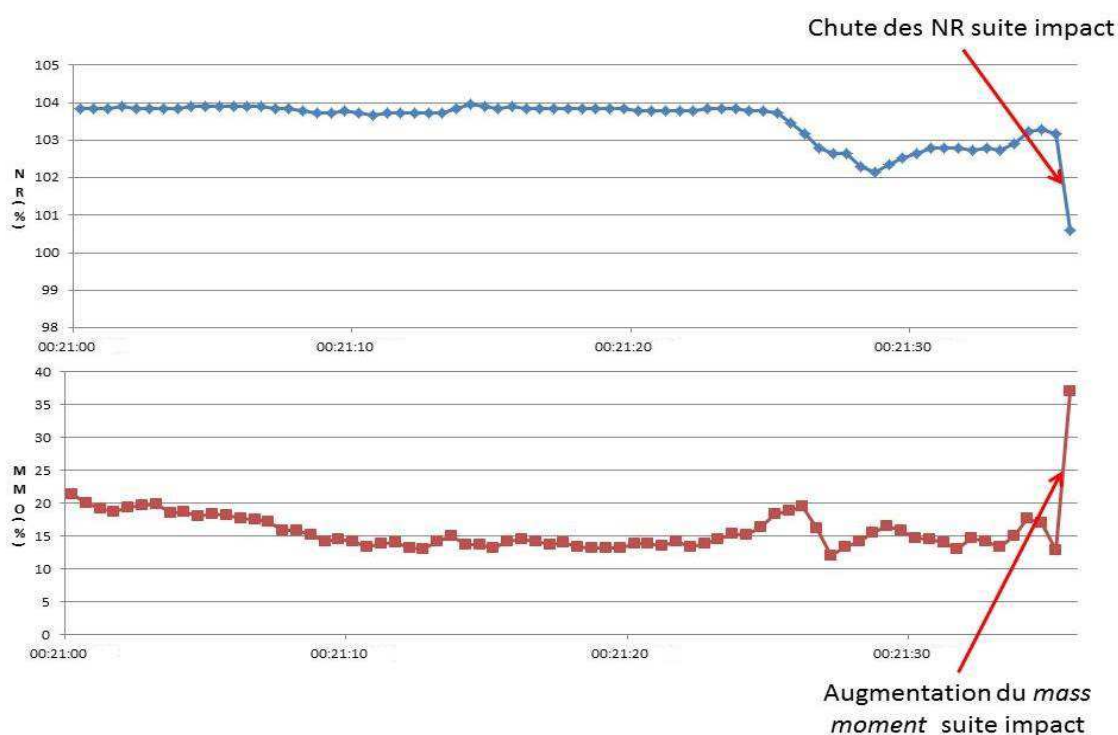
Evolution des paramètres NR¹⁵ et MMO¹⁶ au cours du vol

Jusqu'au heurt de pales, l'appareil est piloté et aucun déclenchement d'alarme n'est constaté.

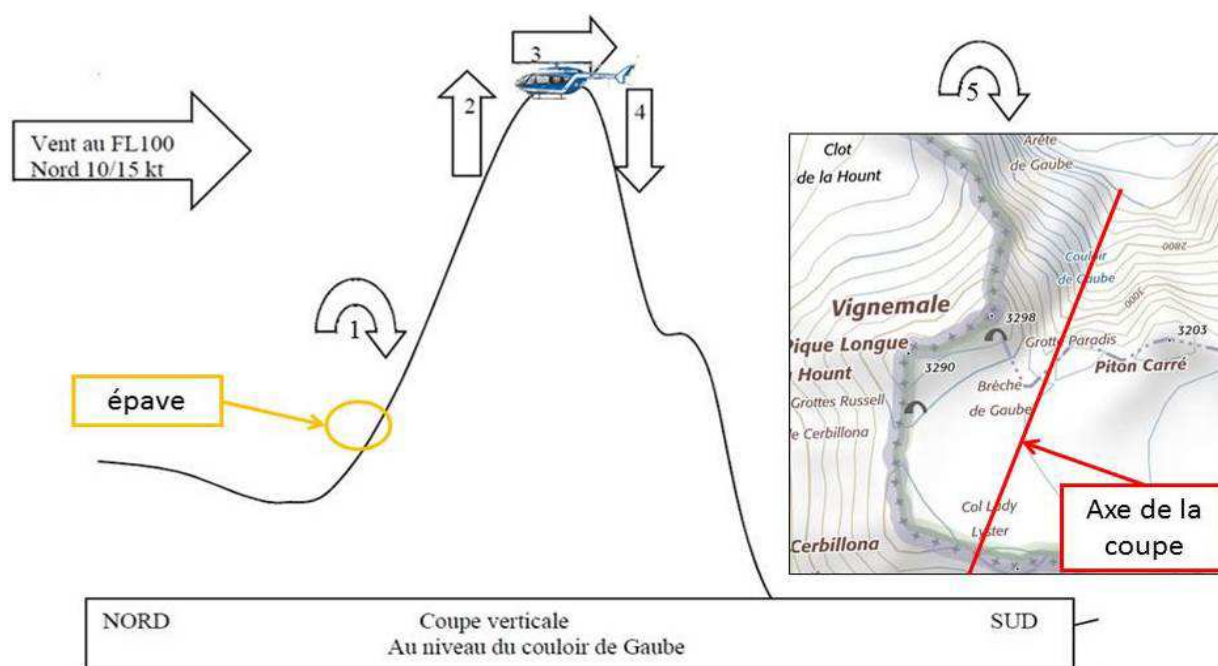
Une modélisation des écoulements d'air sur le lieu de l'accident a été réalisée. Il en résulte que le flux de nord a pu générer plusieurs phénomènes notables au moment de l'accident :

- un « rotor »²⁰ (1 dans le schéma suivant) à environ 300 m sous la ligne de crête de la face nord ;
- un courant ascendant (2) en haut de la face nord du couloir de Gaube estimé à 6 à 8 kt ;
- une accélération du vent horizontal (3) au niveau de la crête générant un flux estimé à 19 à 23 kt de nord ;
- un courant descendant (4) le long de la face sud (en aval du flux) estimé à 10 à 12 kt ;
- une série d'ondes orographiques orientée ouest/est (5) en aval du flux au sud de la ligne de crête.

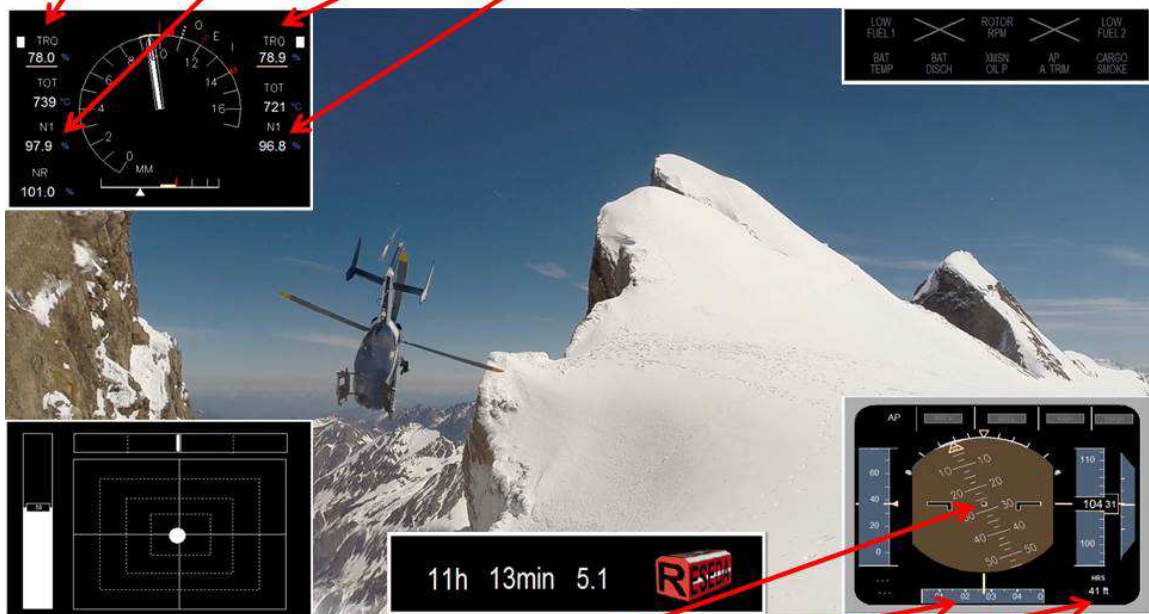
Image synchronisée vidéo / paramètres lors du heurt de pales T0 + 8 s

Les quatre pales heurtent le relief à droite à T0 + 8s et se brisent.

TRQ1 78%, N1.1 97,9%, TRQ2 78,9%, N1.2 96,8%

assiette -27°, Cap 27°, HRS 41 ft

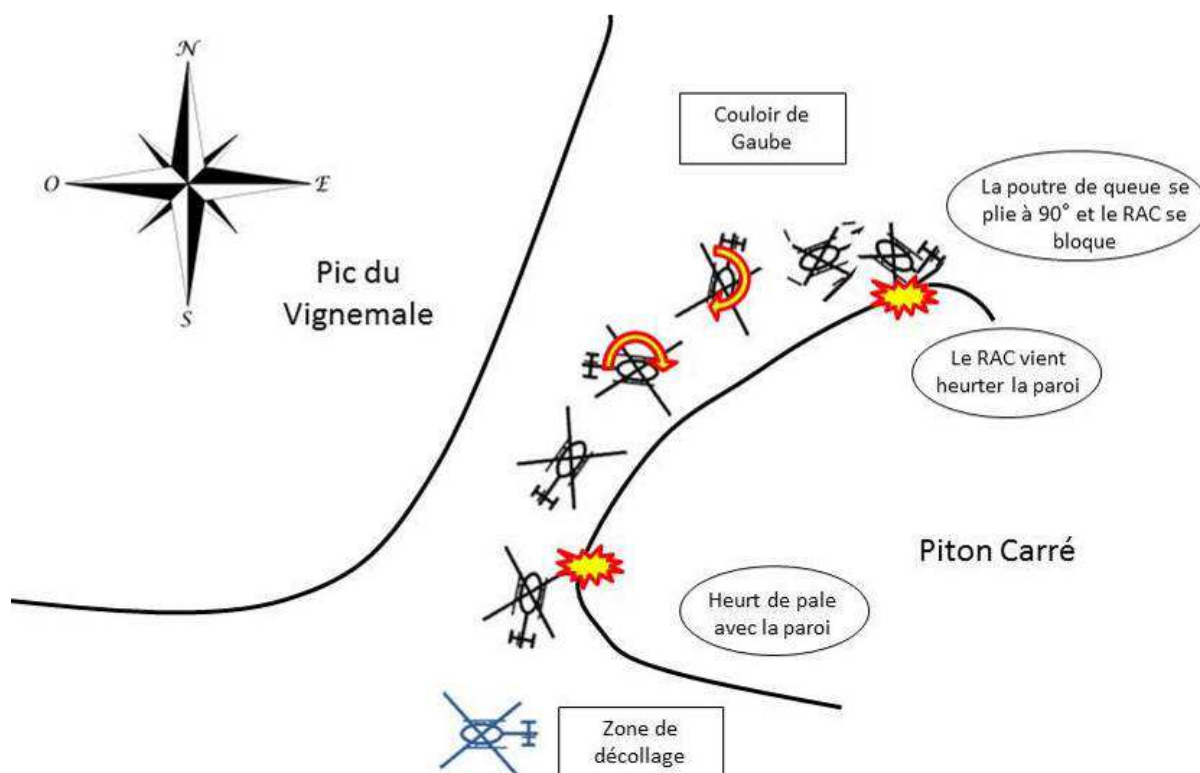
Illustration du scénario (vue du dessus)

L'empennage arrière côté gauche et le RAC viennent ensuite frapper la paroi nord un peu plus bas à droite, ce qui provoque le blocage du RAC, la déformation à 90° de l'arbre de transmission et la rupture de la poutre de queue à la jonction avec la cellule.

Par la suite, l'ensemble de la cellule chute et vient heurter les rochers le long de la paroi. La cellule est détruite.

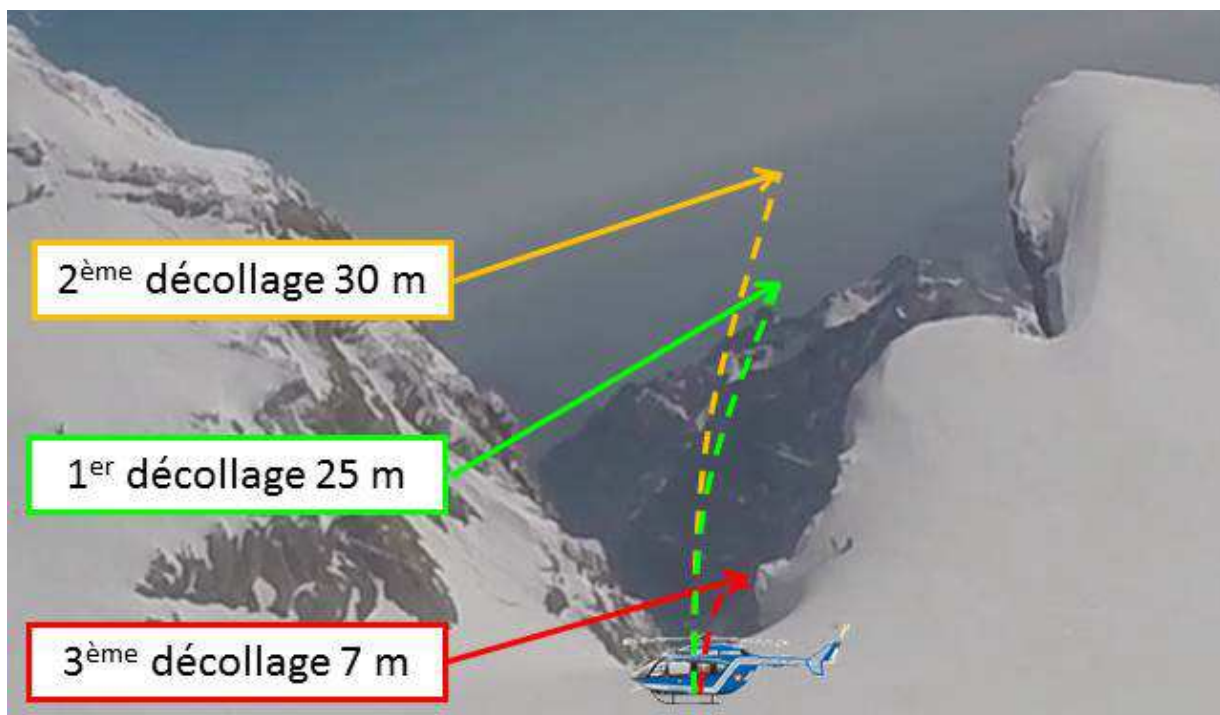
Représentation des différentes hauteurs de décollage

- aucune action corrective n'a été initiée pour augmenter la hauteur de vol ;
- la différence de prise de hauteur est importante entre les deux premiers décollages (respectivement 25 m et 30 m) et le dernier (7 m) ;
- la mise en translation et la prise d'assiette négative ont été plus rapides au troisième décollage que lors des deux précédents ;
- le pilote avait juste le temps de rectifier sa trajectoire en s'engageant dans le couloir avant de heurter la saillie basse, sous réserve qu'il dispose d'une représentation exacte de la situation.

Le pilote n'a pas jugé nécessaire de majorer la hauteur de vol en passant dans le couloir.

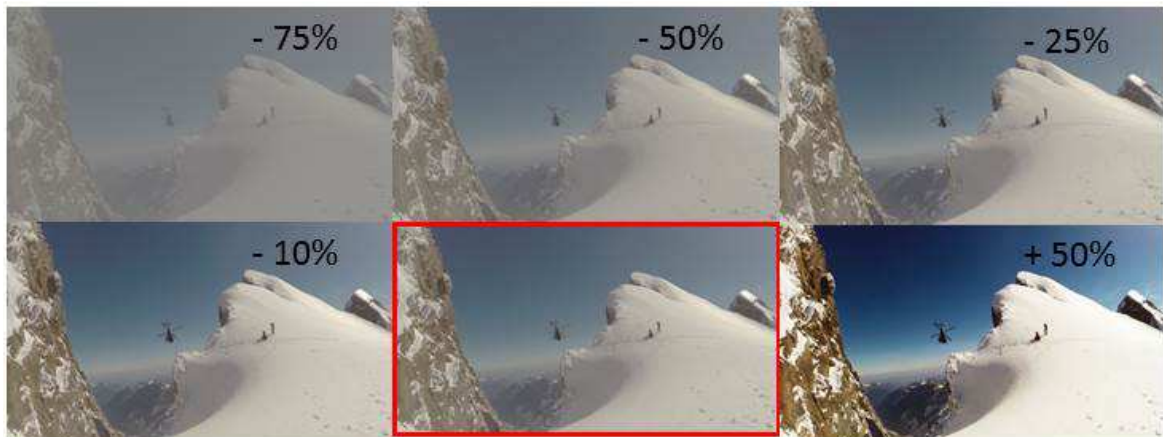
Illustration de l'effet du contraste sur l'acuité visuelle (la photo encadrée est celle produite par l'appareil le matin de l'évènement)

Dans le contexte de l'accident, le Piton Carré enneigé est plutôt blanc avec quelques parties grises (visualisé sur la vidéo de l'accident). Depuis la position du pilote, à 7 m de hauteur avec une assiette négative, la reconstitution 3D montre que le fond en arrière-plan de la saillie basse se superposait à la vallée montagneuse caractérisée par des couleurs également blanches et grises. L'analyse des indicateurs révèle un contraste très faible entre le fond représenté par la vallée montagneuse et la forme de la saillie basse du Piton Carré. Il est très difficile de voir une forme blanche sur un fond blanc.

De plus, si la visière teintée du pilote protège des fortes luminosités, elle risque de diminuer la luminance de la saillie. Les caractéristiques visuelles de l'environnement montagneux au travers d'une visière teintée rendent difficiles la ségrégation entre la forme de la saillie basse du Piton carré et le fond constitué par la vallée montagneuse.

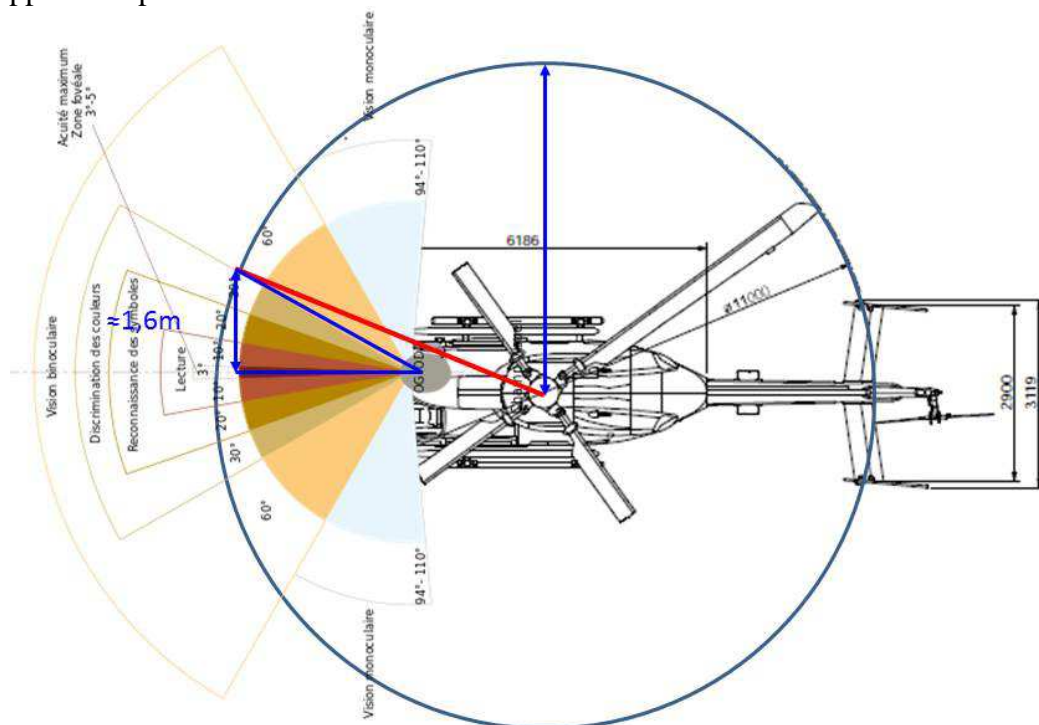
Illustration de la visualisation des pales

Ces deux éléments (déperditeurs et positionnement du rotor) rendent donc difficile l'estimation de la distance des pales en latéral. Il est possible que le pilote ait sous-estimé la distance entre la paroi et l'extrémité des pales.

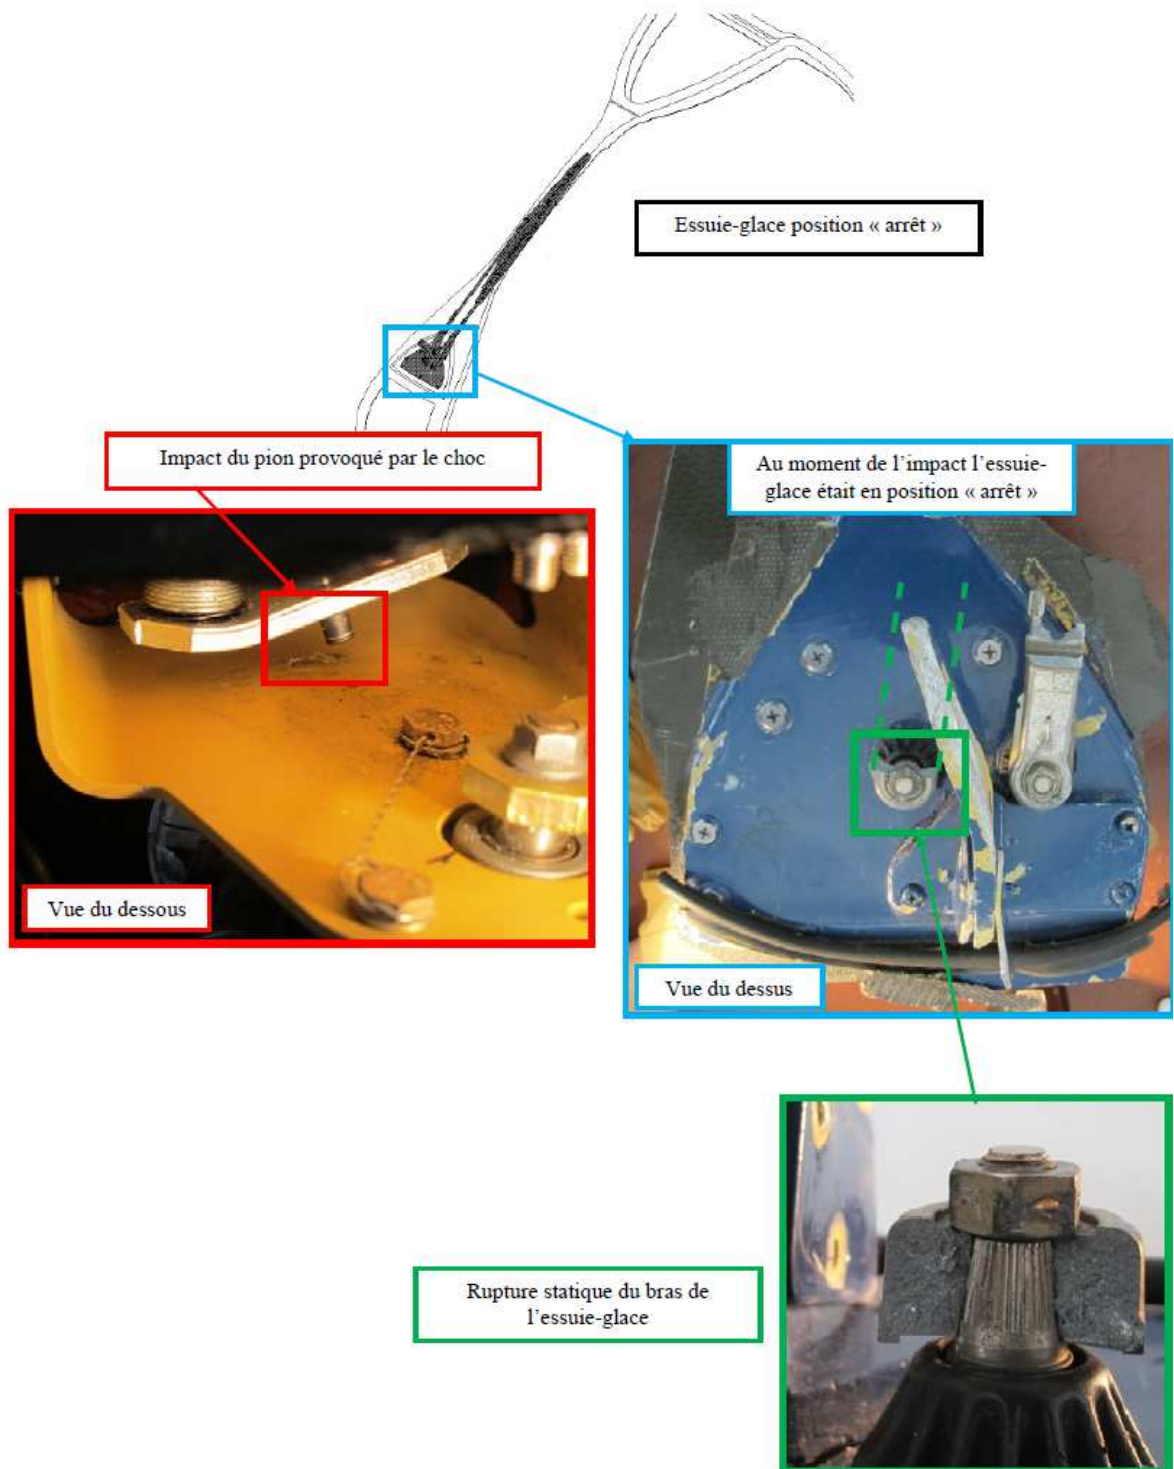
Essuie-glace – Positionnement au moment de l'accident

Cette neige s'est déposée lors de l'atterrissage. Il n'y a pas eu d'action sur l'essuie-glace. Il est difficile de mesurer l'effet de cette neige sur la perception visuelle de l'environnement extérieur. Le dépôt n'est pas épais mais il couvre une grande partie du champ visuel du pilote.

Le pilote n'a pas utilisé l'essuie-glace. La présence de neige sur le plexiglas, déposée lors de l'atterrissage, a pu perturber le balayage visuel du pilote alors qu'il était à proximité du relief. Il n'y a pas de préconisation quant à son utilisation si ce n'est une restriction d'emploi lorsque le plexiglas est "sec ou glacé".
