Bureau enquêtes accidents pour la sécurité de l'aéronautique d'État

Rapport d'enquête de sécurité

S-2020-06-A

EC 145 – C2

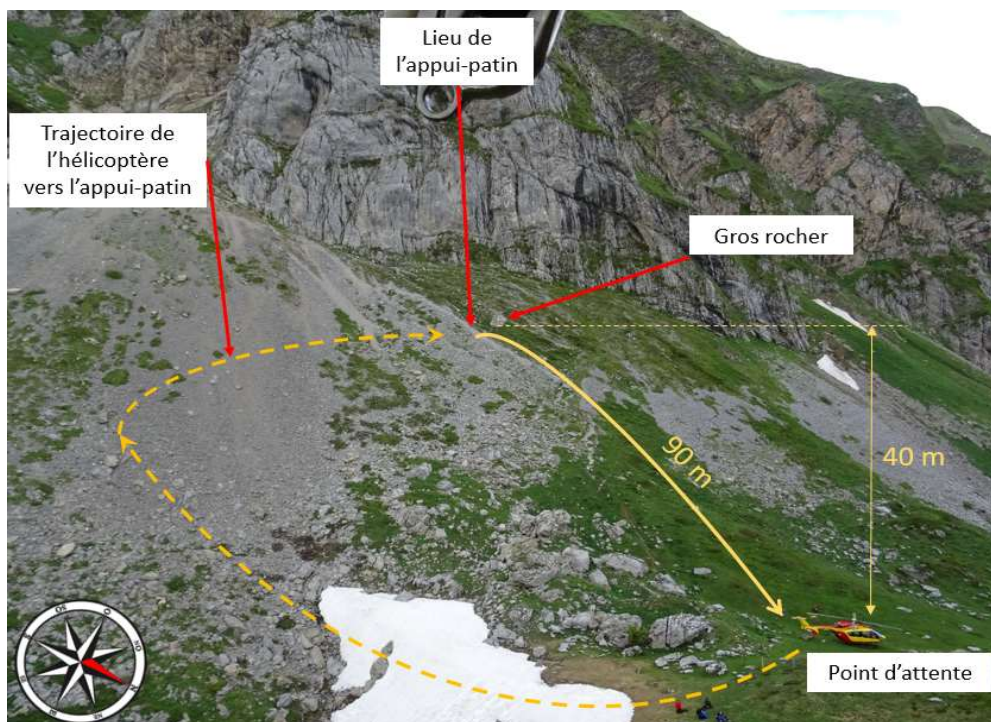
Figure 2 : trajectoire de l'hélicoptère

Pendant la réalisation de la manœuvre d'appui-patin, le rotor principal heurte le pierrier au-dessus de la caravane. Des vibrations importantes commencent à se faire sentir. L'hélicoptère devient de plus en plus difficile à contrôler. Le pilote exécute un dégagement de l'hélicoptère par la droite et décide de rejoindre le col pour se reposer à l'endroit d'où il vient de décoller. Le MOB, qui est assis à la porte, revient à l'intérieur de l'hélicoptère et adopte la position de sécurité en se tenant au siège de la place gauche. L'hélicoptère descend le long du sol pour rejoindre le col qui constitue la seule zone de poser praticable accessible. En fin de descente, le pilote augmente l'assiette pour réduire le taux de chute et la vitesse. La béquille, le rotor anti-couple (RAC), les plans fixes verticaux puis le pylône arrière heurtent la pente. À l'approche du col, le pilote tire sur le pas collectif pour amortir le contact, et l'hélicoptère part en lacet vers la droite. Il plaque alors la machine au sol après une rotation d'environ 270 degrés.

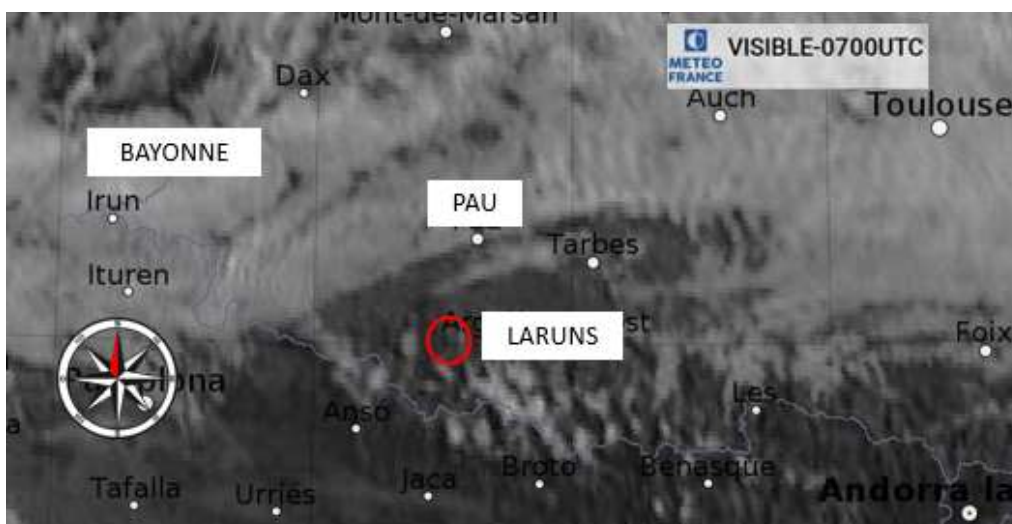
Figure 3 : image satellite de la couverture nuageuse avant la mission

L'image satellite de 9h00, disponible pour préparer la mission, ne présente pas de couverture nuageuse sur la zone de l'intervention.

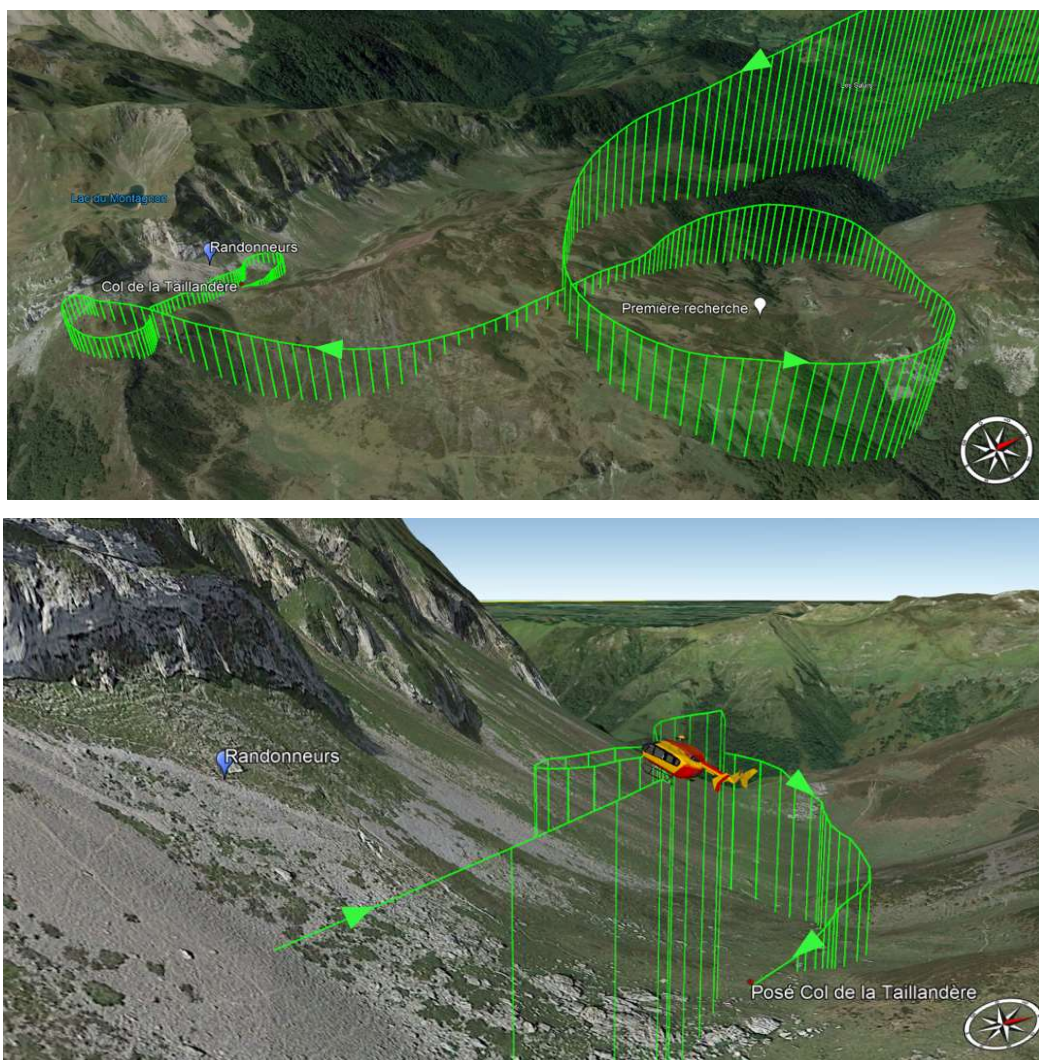
Figures 14 : arrivée sur la zone

À l'arrivée sur zone, une recherche est initiée autour d'un point de navigation approximatif. Après l'identification de la bonne zone de recherche un mille nautique plus au sud derrière un sommet, l'équipage repère les randonneurs. En passant par leur travers à une distance d'environ 100 m et à une vitesse de 20 kt, l'équipage recherche un point de débarquement pour les secouristes. En l'absence de possibilité aisée à quelques mètres de la victime et d'urgence médicale, la décision est prise de poser l'hélicoptère dans le col de la Taillandère, à une centaine de mètres en contrebas.

Après avoir repéré les randonneurs, l'hélicoptère se pose dans le col de la Taillandère, sans reconnaissance précise du lieu où se trouvent les victimes. Cette absence de reconnaissance ne permet pas l'élaboration d'un plan d'action partagé pour le secours.

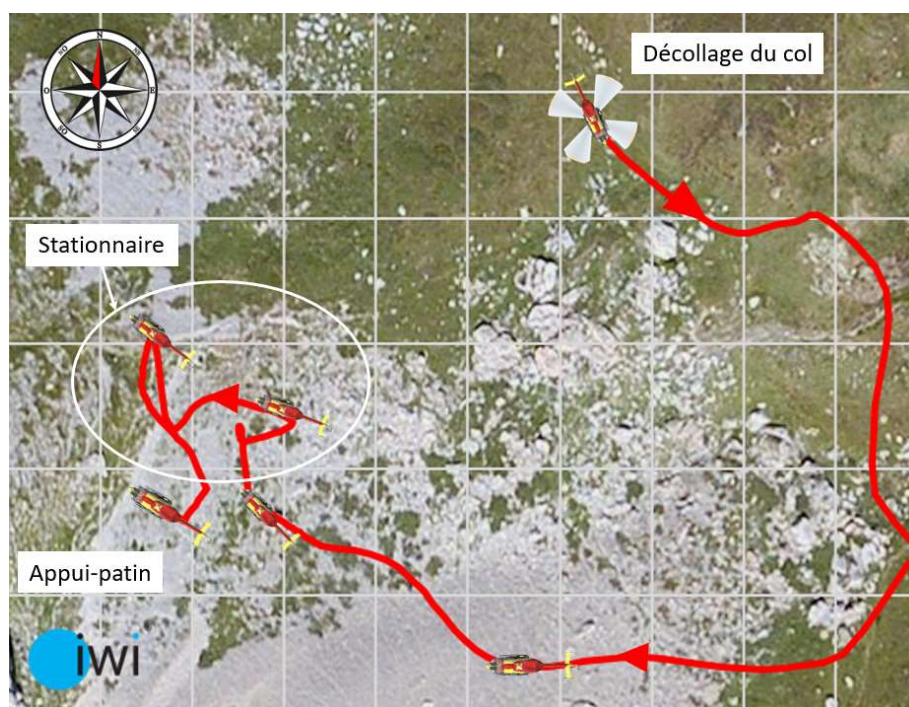
Figure 15 : trajectoire entre le décollage et l'appui-patin

Après le décollage, l'hélicoptère se présente immédiatement vers la caravane de secours, face au vent, le relief en main courante à gauche. Le pilote estime alors qu'il n'est pas possible de réaliser l'appui-patin à côté de la caravane de secours, sans en préciser la raison. Maintenant alors le stationnaire pendant une minute environ, des échanges au sein de l'équipage et avec les secouristes ont lieu, afin de rechercher une méthode de récupération et un lieu de poser du patin compatibles avec l'état de la victime. À l'issue de cette réflexion, l'hélicoptère se présente malgré tout en appui-patin à côté de la caravane de secours. 20 secondes après ce stationnaire, les pales heurtent le sol.

En approchant de la caravane de secours, le pilote annonce que l'appui-patin n'est pas possible à proximité des secouristes. L'hélicoptère marque un temps de stationnaire, correspondant à un temps de réflexion de l'équipage, puis se présente finalement en appui-patin auprès de la caravane de secours.

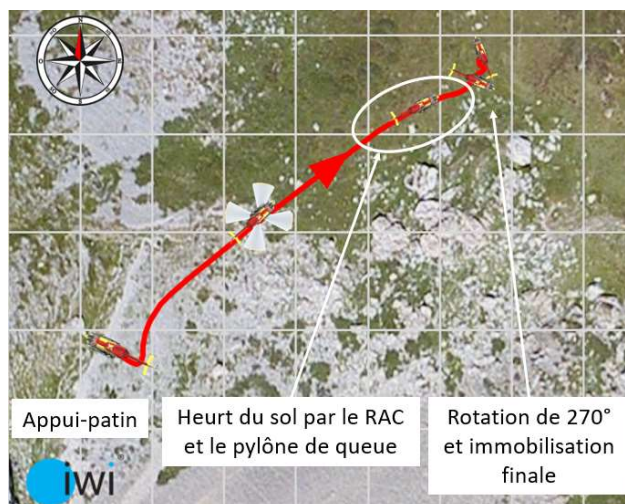
Figure 18 : trajectoire de dégagement après l'appui patin jusqu'à l'immobilisation

Après le heurt des pales principales avec le sol, le pilote réalise une manœuvre de dégagement en descente vers le col. L'hélicoptère suit une trajectoire à quelques pieds de hauteur, au cours de laquelle le RAC et le pylône de queue heurtent le sol, qui se termine par une rotation en lacet de 270 degrés par la droite. L'analyse des paramètres indique que l'hélicoptère répond conformément aux entrées appliquées par le pilote sur les commandes de vol. L'application de pas général (collectif), lorsque le pilote initie une réduction du taux de descente et de la vitesse en fin de descente, induit une rotation en lacet de l'hélicoptère particulièrement remarquable. Cette réaction de l'hélicoptère est caractéristique d'une perte d'efficacité du rotor anti-couple. Après que le pilote a plaqué l'hélicoptère au sol, les fortes vibrations de l'appareil ont rendu difficile et retardé les actions d'arrêt des moteurs.

La rotation en lacet de l'hélicoptère lors de la réduction de vitesse et d'augmentation du pas général avant le poser est caractéristique d'une perte d'efficacité du rotor anti-couple et de contrôlabilité en lacet.

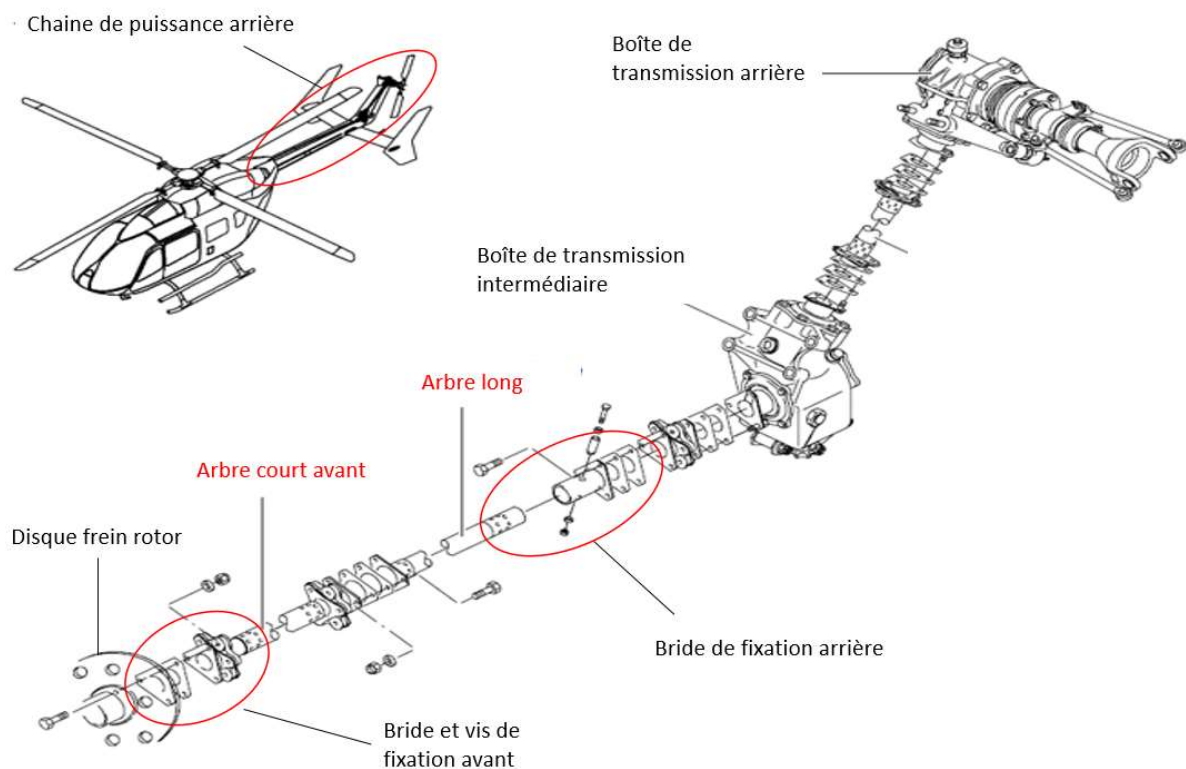
Figure 19 : chaîne de transmission arrière vers le rotor anti-couple

Dans la chaîne de puissance arrière, l'arbre court avant, l'arbre long et le rotor anti couple ont été expertisés.

La rupture de la transmission arrière s'est produite sous l'effet du contact du RAC puis du pylône avec le sol. Jusqu'à cet instant, c'est-à-dire pendant une douzaine de secondes après le heurt des pales principales, le RAC est opérationnel et délivre la puissance demandée.

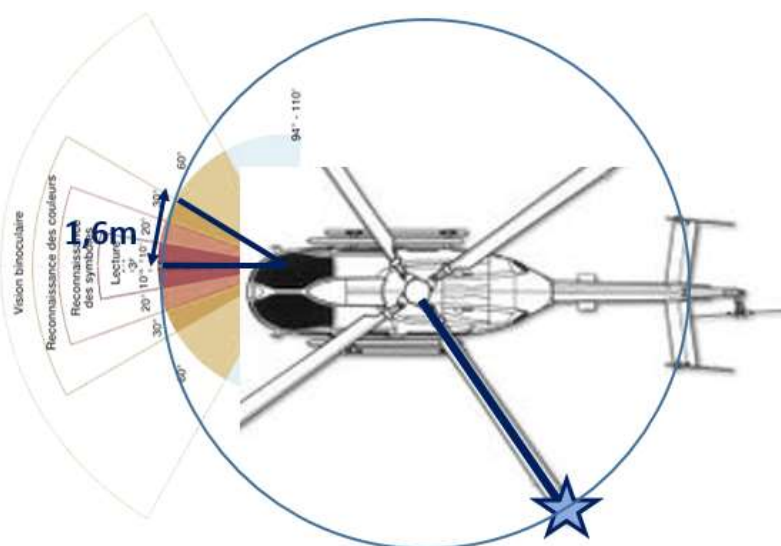
Figure 26 : champ de vision du pilote

Assis à l'avant droit de l'hélicoptère sous le rotor, le pilote ne perçoit en vision directe qu'une partie du disque sur une faible portion du secteur avant de l'hélicoptère. La portion de rotor située sur la gauche et vers l'arrière est hors de son champ de vision car il est gêné par la cabine de l'hélicoptère. Un appui-patin nécessite donc pour le pilote d'anticiper le gabarit de l'hélicoptère par rapport au dévers et de bénéficier d'un guidage par le MOB placé sur le patin à gauche. De sa position, le pilote ne peut pas percevoir la très faible marge de manœuvre dont il dispose, ni les obstacles et les risques pour l'aéronef.

En l'absence d'une évaluation visuelle possible, le pilote ne peut avoir conscience de la distance séparant les pales de la paroi.

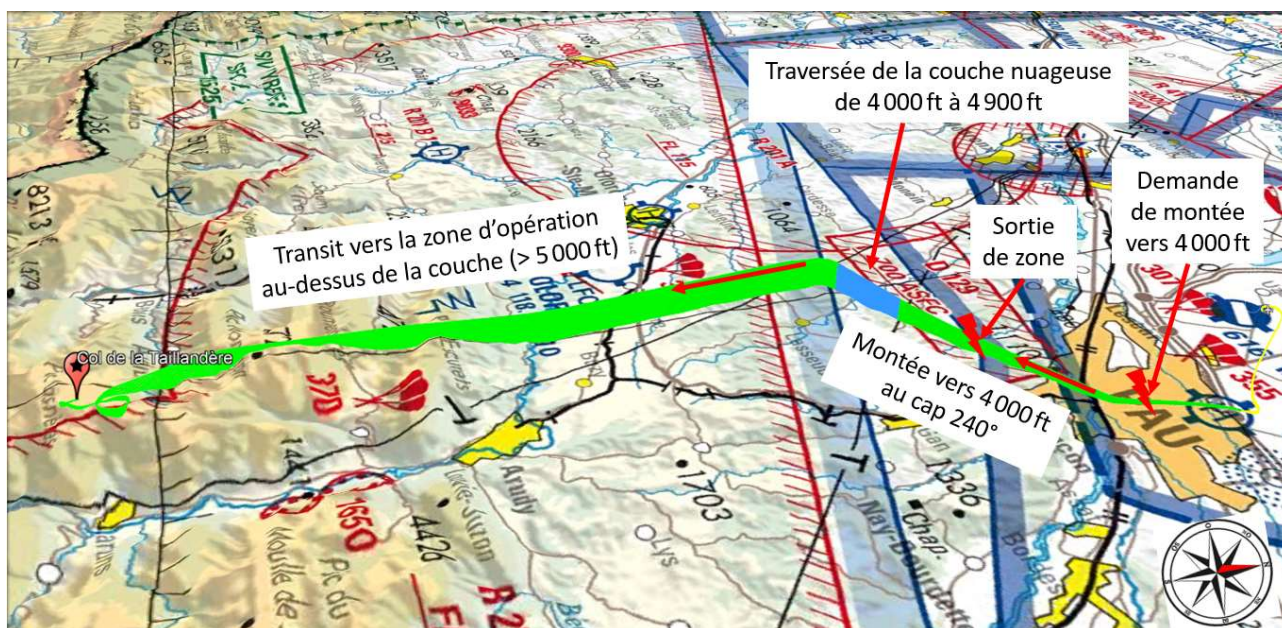
Figure 27 : zone traversée pendant le transit de Pau vers le col de la Taillandière

De plus, sans annonce supplémentaire, il dépasse les 4 000 ft en vol aux instruments pour monter au-dessus de la couche nuageuse à plus de 5 000 ft. L'équipage retrouve alors les conditions de vol à vue et reprend la route directe vers la zone d'intervention.

Dans une couche nuageuse, le pilote ne peut plus assurer la surveillance du ciel et des obstacles et ainsi prévenir les abordages et les collisions. Par conséquent, le régime de vol IFR ne peut être employé qu'avec l'appui du service du contrôle aérien, afin de garantir les espacements entre les aéronefs et les marges de franchissement des obstacles. Avant de se retrouver en conditions de vol aux instruments et pour passer en IFR, l'équipage doit donc demander au service du contrôle un changement du régime de vol à vue (VFR) vers le régime IFR (et réciproquement lorsqu'il souhaite revenir au régime de vol à vue lorsque les conditions sont réunies).

L'annonce de l'équipage ne permet pas au contrôleur aérien de prendre conscience que l'hélicoptère va quitter les conditions de vol à vue impliquant un changement de régime de vol vers l'IFR.
